木更津市公共施設等個別施設計画  
(市民会館)

令和 7 年 3 月  
木更津市

【図表 3-4 中ホール 劣化状況カルテ】

【図表 3-5 中ホール 劣化状況写真】

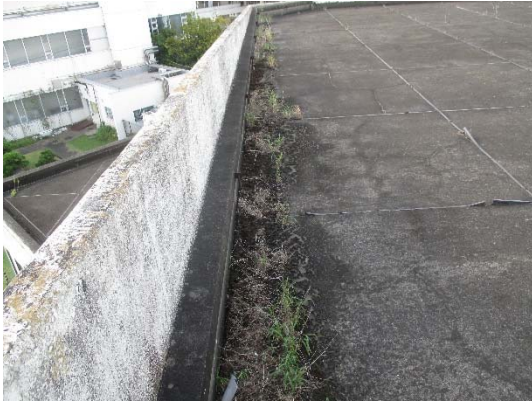
| 部位 | 仕様<br>(該当する項目を「■」とする。複数選択可。<br>( )内及び空欄行には具体的な仕様名を記入) | 改修履歴 | | 評価 | 劣化状況<br>(複数回答可) | | 特記事項 | 総合<br>評価 |
|---|---|---|---|---|---|---|---|---|
| 1 屋根屋上 | ■ アスファルト保護防水 | | | C | <input type="checkbox"/> 降雨時に雨漏りがある | | 目地に破損が見られる。<br>下階に雨漏り跡が見られる(2か所) | C |

屋上面老朽化  
経年劣化が進行している

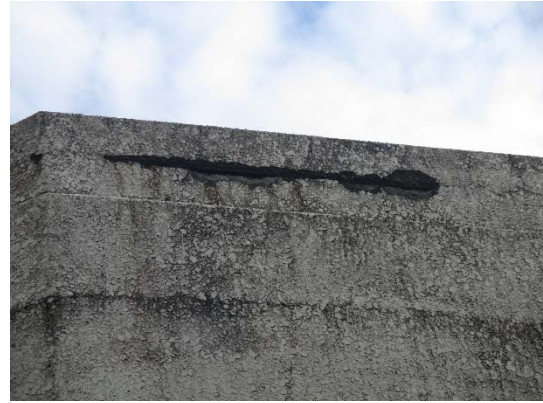
| 部位 | 仕様<br>(該当する項目を「■」とする。複数選択可。<br>( )内及び空欄行には具体的な仕様名を記入) | 改修履歴 | | 評価 | 劣化状況<br>(複数回答可) | | 特記事項 | 総合<br>評価 |
|---|---|---|---|---|---|---|---|---|
| 2 外壁 | ■ 複層塗り | | | C | <input type="checkbox"/> 剥落、浮き、爆裂、大きな亀裂がある | | 塗装やコンクリートの劣化が目立つが、劣化部の2次的な影響(浸水、雨漏り等)が懸念される | C |

外壁の露筋  
全体的に汚れが目立つほか、ところどころで壁面クラックや、露筋などの劣化が進行中

| 費目 | 内容 | コスト |
|---|---|---|
| ② 直近必要な改修費 | 外壁改修：クラック改修、露筋補修等<br>消防設備改修：防火扉改修、ホース交換等 | 610.5 万円 |

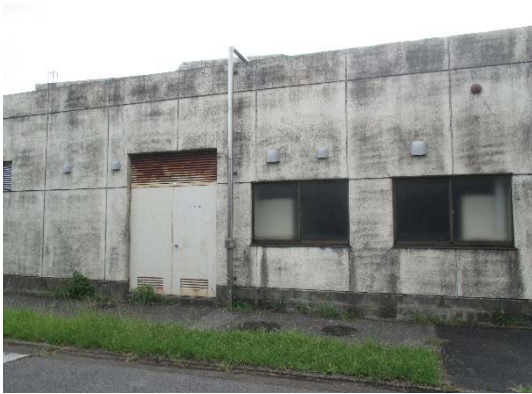
| 部位 | 仕様<br>(該当する項目を「■」とする。複数選択可。<br>( )内及び空欄行には具体的な仕様名を記入) | 改修履歴 | | 評価 | 劣化状況<br>(複数回答可) | | 特記事項 | 総合<br>評価 |
|---|---|---|---|---|---|---|---|---|
| 3 外部開口部 | ■ アルミ製サッシ+単板ガラス | 2020 | 4 | A | <input type="checkbox"/> 窓・ドアの開閉、施錠等に不具合がある | | 鋼製建具に錆 | C |

外部開口部の錆  
経年劣化が進行している

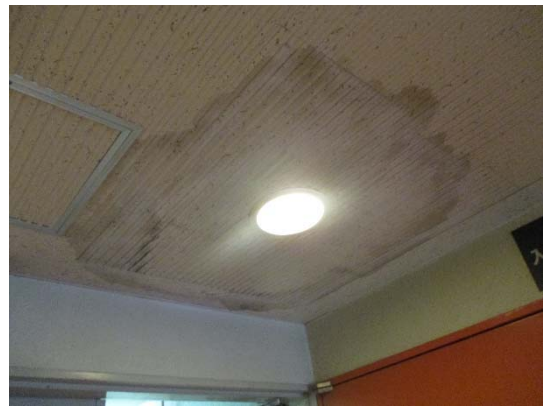
雨漏り跡  
2 か所で見られたが、雨漏りによるものかどうかの詳細は要調査

- ・法定点検（電気・消防設備等）の実施
- ・日常的な安全点検の実施
- ・点検での指摘に対する是正措置（利用者の安全確保、雨漏り対応等）

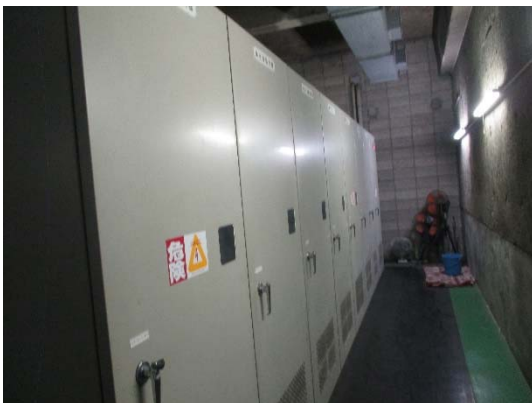
| 部位 | 仕様<br>(該当する項目を「■」とする。複数選択可。<br>( )内及び空欄行には具体的な仕様名を記入) | 改修履歴 | | 評価 | 劣化状況<br>(複数回答可) | | 特記事項 | 総合<br>評価 |
|---|---|---|---|---|---|---|---|---|
| 5 電気設備 | ■ 受変電設備 (キュービクル) | | | B | <input type="checkbox"/> 機器の全面的な錆・腐食・破損等 | | 受変電は、大ホール棟の機械室。分電盤に漏電等の老朽化が見られ、改修が必要 | C |

大ホールの電気室  
給排水と電気は、供用休止中の大ホールの機械室・電気室、受水槽から分配されている

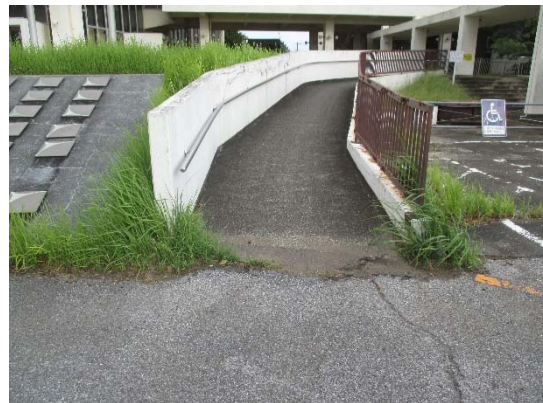
バリアフリー通路  
あまり良好な状態ではない
