令和3年度  
通学路合同点検の対策状況  
(令和3年度末現在)

木更津市通学路設定協議会

## 令和3年度通学路合同点検について

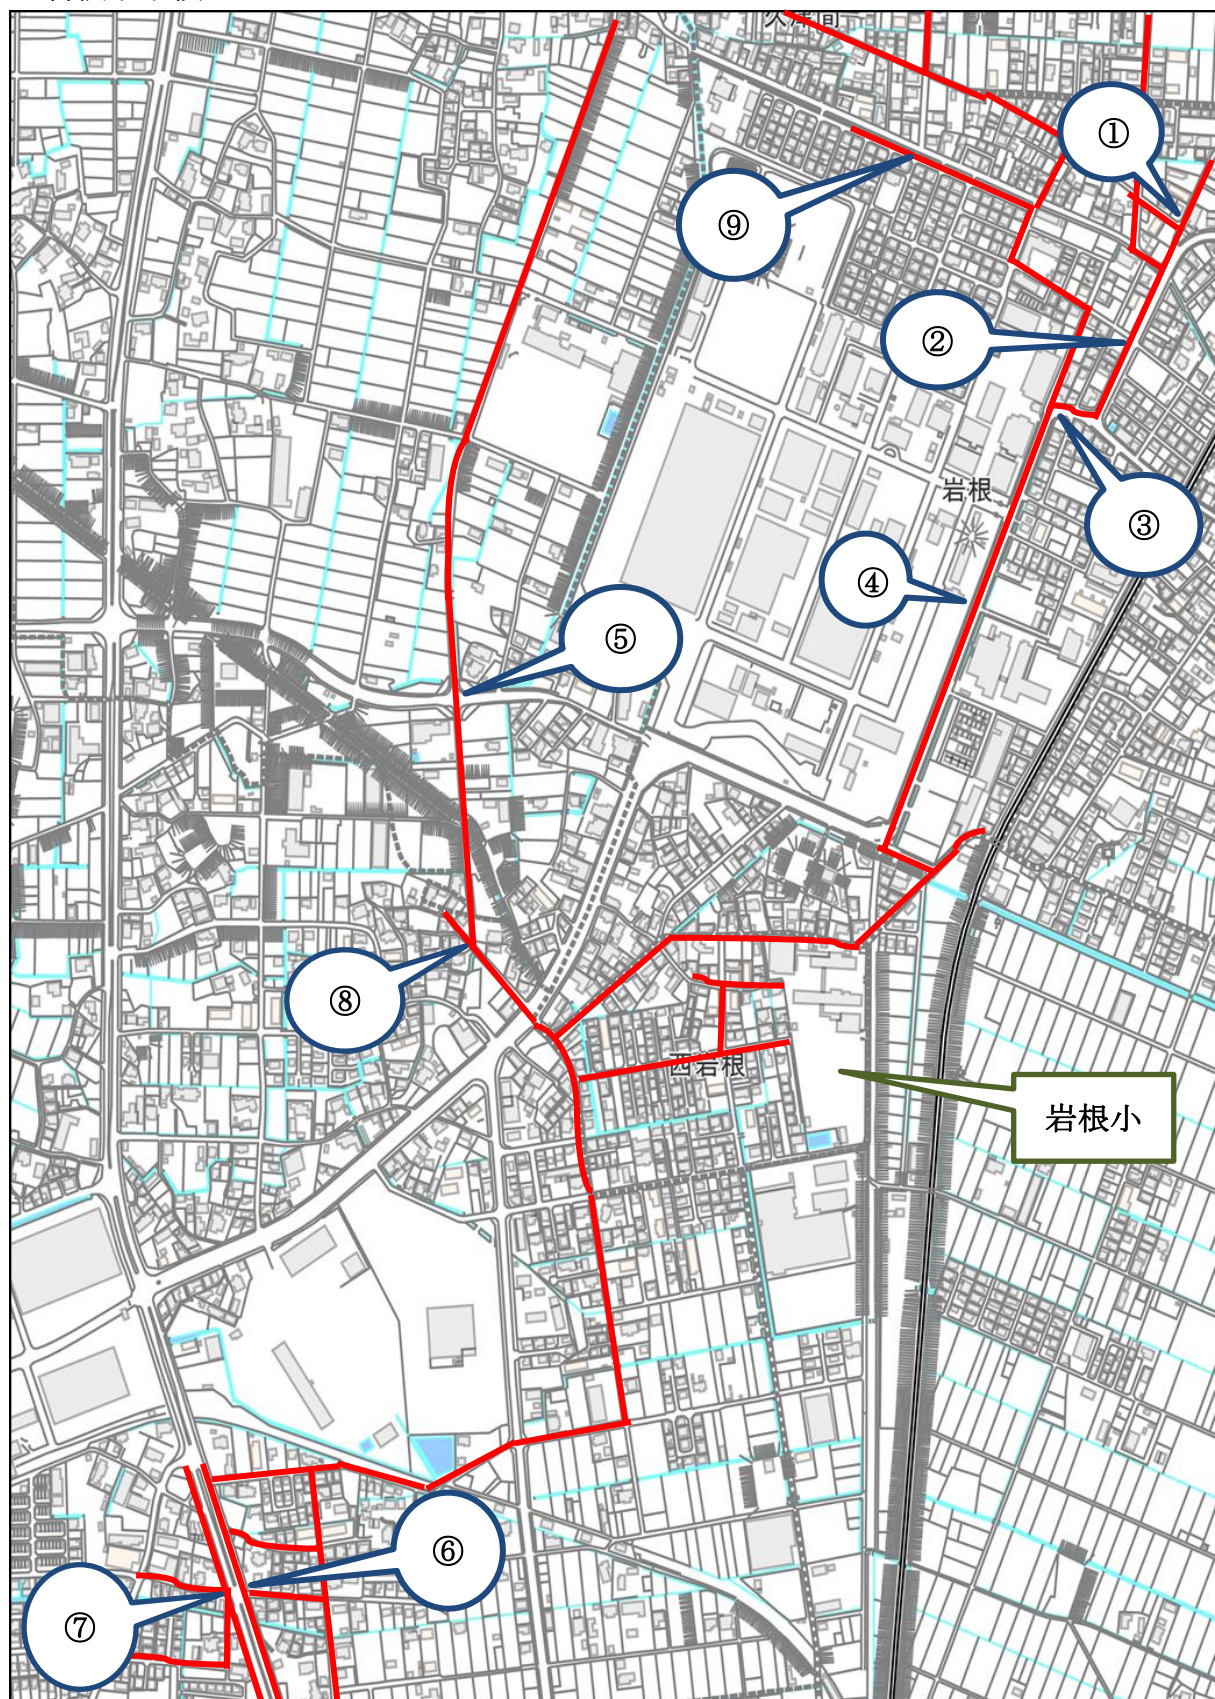
# 1. 岩根小学校

| 番号 | 危険な状況 | 点検結果<br>安全対策の内容 | 区分 | 対策結果<br>ハード対策 | 対策結果<br>ソフト対策 |
|---|---|---|---|---|---|
| 1 | 県道に進入する際に、一時停止の標識がない。横断歩道がないため危険である。道路も道幅が狭い。 | <ul style="list-style-type: none"> <li>・歩道を横断する児童の視認性が低い。</li> <li>《ハード対策》</li> <li>・路面標示「歩行者注意」新設</li> <li>《ソフト対策》</li> <li>・学校とボランティアによる見守りと通学指導</li> </ul> | 市道 | | ・学校とボランティアによる見守りと通学指導 |
| 2 | 県道に進入する際に、一時停止の標識がない。横断歩道がないため危険である。道路も道幅が狭い。 | <ul style="list-style-type: none"> <li>・道路の規制変更により一時停止標識非該当となった経緯あり。</li> <li>《ソフト対策》</li> <li>・学校とボランティアによる見守りと通学指導</li> </ul> | 市道 | | ・学校とボランティアによる見守りと通学指導 |
| 3 | 県道に出るために交通量が多くなっている。歩道部分がせまく危険である。ブロック塀が続く。 | <ul style="list-style-type: none"> <li>・道路狭隘によりガードレール設置は困難</li> <li>《ソフト対策》</li> <li>・学校とボランティアによる見守りと通学指導</li> </ul> | 市道 | | ・学校とボランティアによる見守りと通学指導 |
| 4 | 三叉路になっており、優先道路がはっきりしないため、横断する際に危険である。 | <ul style="list-style-type: none"> <li>・木更津病院駐車場から出る車に注意必要</li> <li>《ハード対策》</li> <li>・路面標示「歩行者注意」新設</li> <li>・横断歩道補修</li> <li>《ソフト対策》</li> <li>・学校、ボランティア、警察による登下校時の通学指導</li> </ul> | 市道 | ・横断歩道補修（令和3年度実施） | ・学校とボランティアによる見守りと通学指導 |
| 5 | 県道につながるため交通量が多い。十字路に信号がないため、スピードを落とさなかったり一時停止をしなかったりするため横断の際に危険である。 | <ul style="list-style-type: none"> <li>・学童横断、注意喚起対策はある。</li> <li>《ハード対策》</li> <li>・路面標示「歩行者注意」新設</li> <li>・横断歩道補修。</li> <li>《ソフト対策》</li> <li>・学校、ボランティア、による登下校時の通学指導</li> </ul> | 市道 | ・横断歩道補修（令和3年度実施） | ・学校とボランティアによる見守りと通学指導 |

| 6 | 歩行者用の信号が青の時間が短く、左右の確認をして道路を渡るには、時間が短い。 | <ul style="list-style-type: none"> <li>・歩行者信号の時間延長の確認</li> <li>・標識下雑草繁茂《ハード対策》</li> <li>・歩行者信号の時間延長</li> <li>・標識下の雑草除去。《ソフト対策》</li> <li>・学校、ボランティア、警察による登下校時の通学指導</li> </ul> | 県道 | ・標識下の雑草除去 | ・学校とボランティア、警察による見守りと通学指導 |
| 7 | スピードを出す自動車が多く、青信号でも安心して横断することができない。 | <ul style="list-style-type: none"> <li>・学童横断標識増設または移設《ハード対策》</li> <li>・学童横断標識設置</li> </ul> | 県道 | ・学童横断標設置(令和4年3月実施予定) | |
| 8 | 県道につながる道路のため交通量が多い。道幅がせまく危険である。白線が引かれていない箇所や草が生い茂り、歩く場所がせまい。 | <ul style="list-style-type: none"> <li>・ガードレールの設置は厳しい《ハード対策》</li> <li>・路面標示「通学路」新設《ソフト対策》</li> <li>・学校とボランティアによる見守りと通学指導</li> </ul> | 市道 | | ・学校とボランティアによる見守りと通学指導 |
| 9 | 一時停止の標識があるが横断歩道が左側にあるため左折の車から見えづらい。 | <ul style="list-style-type: none"> <li>・横断歩道の移設《ソフト対策》</li> <li>・学校とボランティアによる見守りと通学指導</li> </ul> | 市道 | | ・学校とボランティアによる見守りと通学指導 |

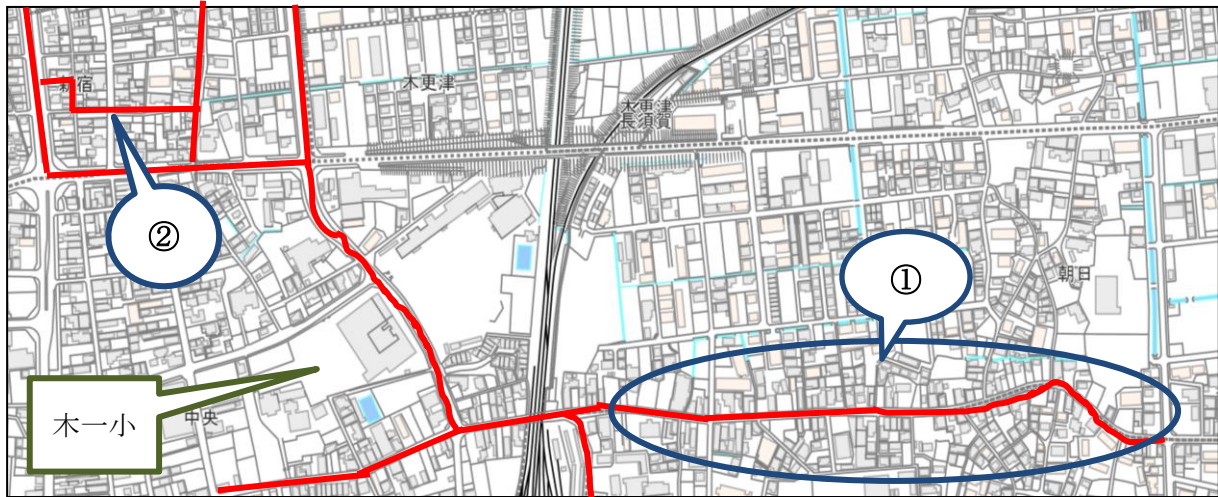
## 2. 木更津第一小学校

| 番号 | 危険な状況 | 点検結果<br>安全対策の内容 | 区分 | 対策結果<br>ハード対策 | 対策結果<br>ソフト対策 |
|---|---|---|---|---|---|
| 1 | 交通量が多い割に、歩道が狭く、横断歩道の設置も少なく無論歩行者用信号もない為、児童が通学するには危険を伴う。 | <ul style="list-style-type: none"> <li>・路側帯カラー塗装実施予定あり。</li> <li>《ハード対策》</li> <li>・路側帯カラー塗装補修</li> <li>・標識の補修</li> <li>・外側線及びセンターライン位置調整のため引き直し。</li> <li>《ソフト対策》</li> <li>・教職員及びPTA 役員による登下校時の通学指導</li> </ul> | 市道 | <ul style="list-style-type: none"> <li>・路側帯カラー塗装補修(令和3年12月実施)</li> <li>・標識の補修</li> </ul> | ・教職員及びPTA 役員による登下校時の通学指導 |
| 2 | 交通量はさほど多いわけではないが、側道からの合流地点の見通しが悪く、児童が通学するには危険を伴う。 | <ul style="list-style-type: none"> <li>・標識の向きの修正必要。</li> <li>《ハード対策》</li> <li>・標識の補修</li> <li>・路面標示「歩行者注意」新設</li> <li>《ソフト対策》</li> <li>・教職員及びPTA 役員による登下校時の通学指導</li> </ul> | 市道 | ・標識の補修 | ・教職員及びPTA 役員による登下校時の通学指導 |

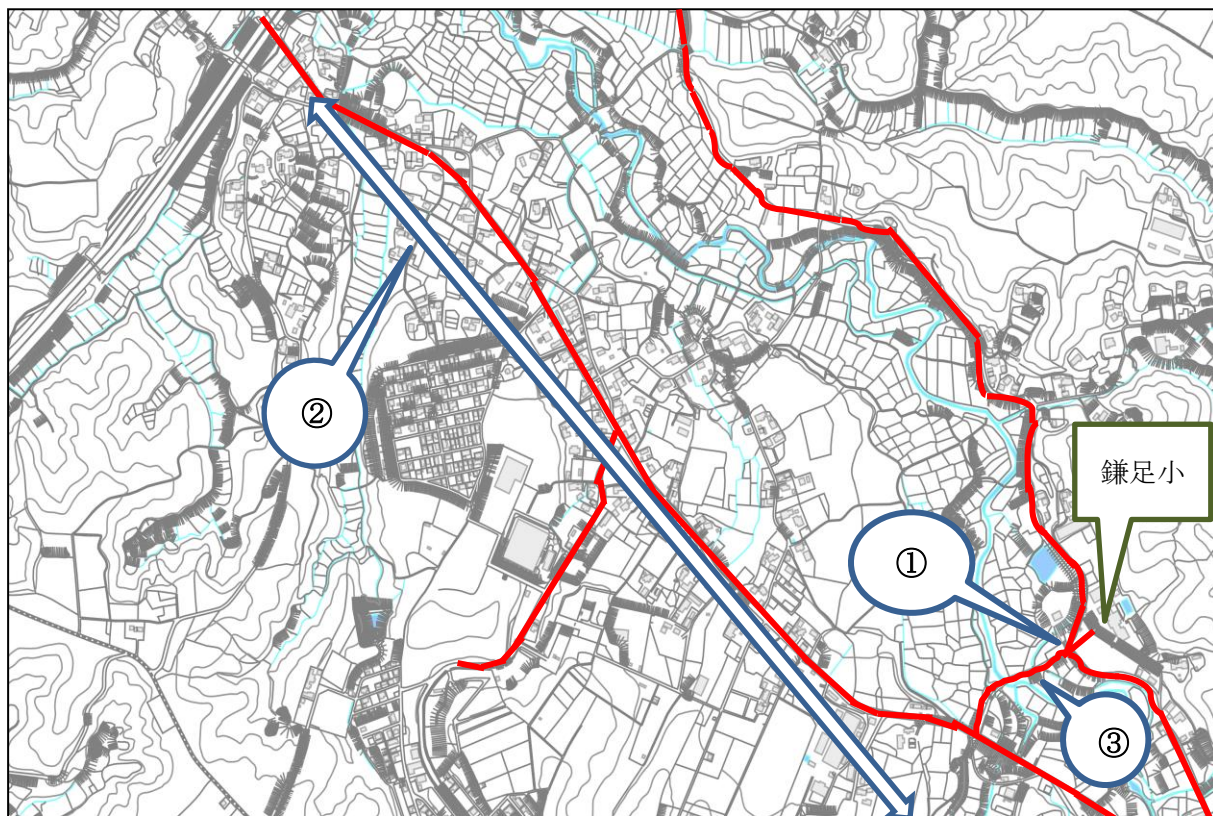
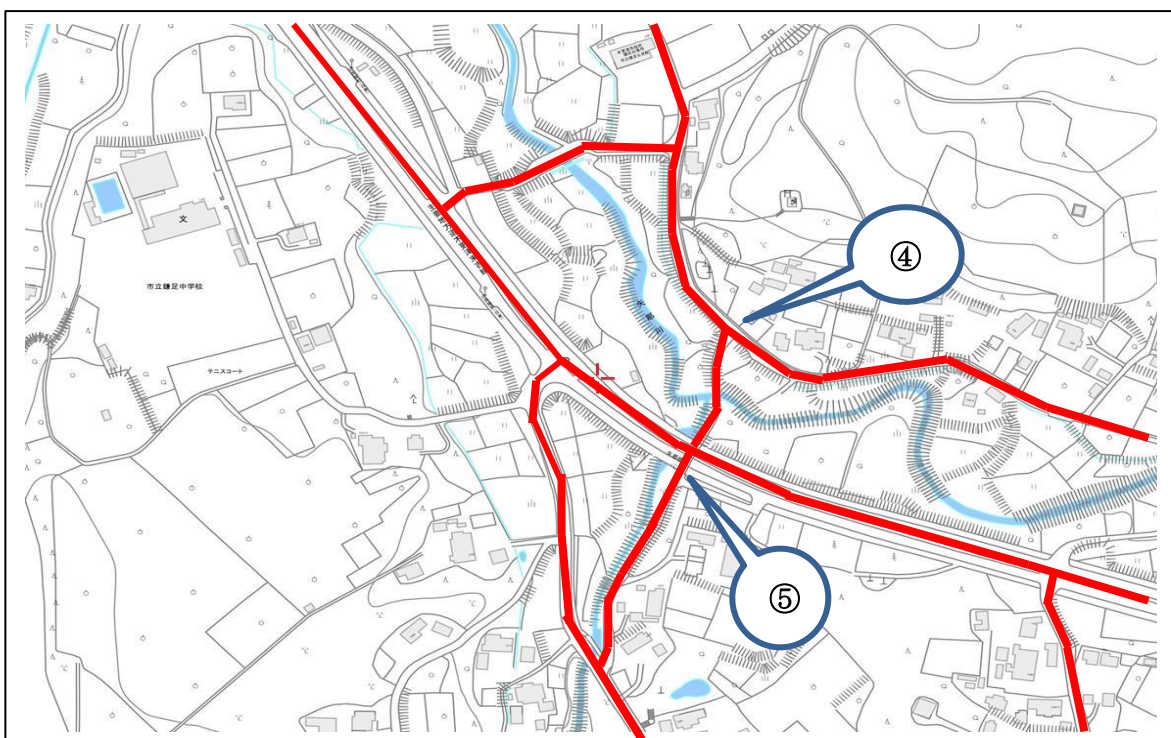
### 3. 鎌足小学校

| 番号 | 危険な状況 | 点検結果<br>安全対策の内容 | 区分 | 対策結果<br>ハード対策 | 対策結果<br>ソフト対策 |
|---|---|---|---|---|---|
| 1 | 敷地内の昇降口から校門へつながる道は急な下り坂になっており、校門から出たあとの交差点は大変見通しが悪い。周辺道路の道幅も狭く、大変危険である。 | ・道路も狭隘であるので、ガードレール等は難しい。<br>・経年劣化した交通安全看板撤去<br>《ソフト対策》<br>・職員・PTAによる見守りと通学指導 | 市道 | ・経年劣化した交通安全看板…木更津交通安全協会による撤去(検討中) | ・職員・PTAによる見守りと通学指導 |
| 2 | 鎌足小学校入り口から請西南T字路までの区間、また、高倉方面への区間は、道幅が狭く交通量が多い。歩道はあるものの幅が狭く、ガードレールがない区間が多い。 | ・ガードレール等は難しい。<br>《ハード対策》<br>・横断歩道補修<br>・自動車速度抑制のドット線設置<br>《ソフト対策》<br>・職員・PTAによる見守りと通学指導 | 県道 | ・速度抑制の路面標示(ドット線)設置(令和4年3月実施予定)<br><br>・横断歩道補修(令和3年度実施) | ・職員・PTAによる見守りと通学指導 |
| 3 | 道路脇に雑草が繁茂し、歩道スペースが狭くなっているため、通行の際の車とのすれ違いが危険。 | ・道路も狭隘であるので、ガードレール等は難しい。<br>《ソフト対策》<br>・雑草除草<br>・職員・PTAによる見守りと通学指導 | 市道 | | ・ボランティアによる除草作業 |
| 4 | 抜け道になっており、スピードを出して通行する車が多い。緩やかなカーブになっており、見通しも悪い。 | ・通学路の標識あり。<br>《ハード対策》<br>・路面標示「速度落とせ」新設<br>《ソフト対策》<br>・職員・PTAによる見守りと通学指導 | 市道 | | ・職員・PTAによる見守りと通学指導 |
| 5 | 末吉線矢那橋のガード下の照明が暗い。 | ・電灯をLED照明に交換予定<br>《ハード対策》<br>・電灯のLED照明への交換 | 市道 | ・LED照明に交換(令和3年8月実施) | |

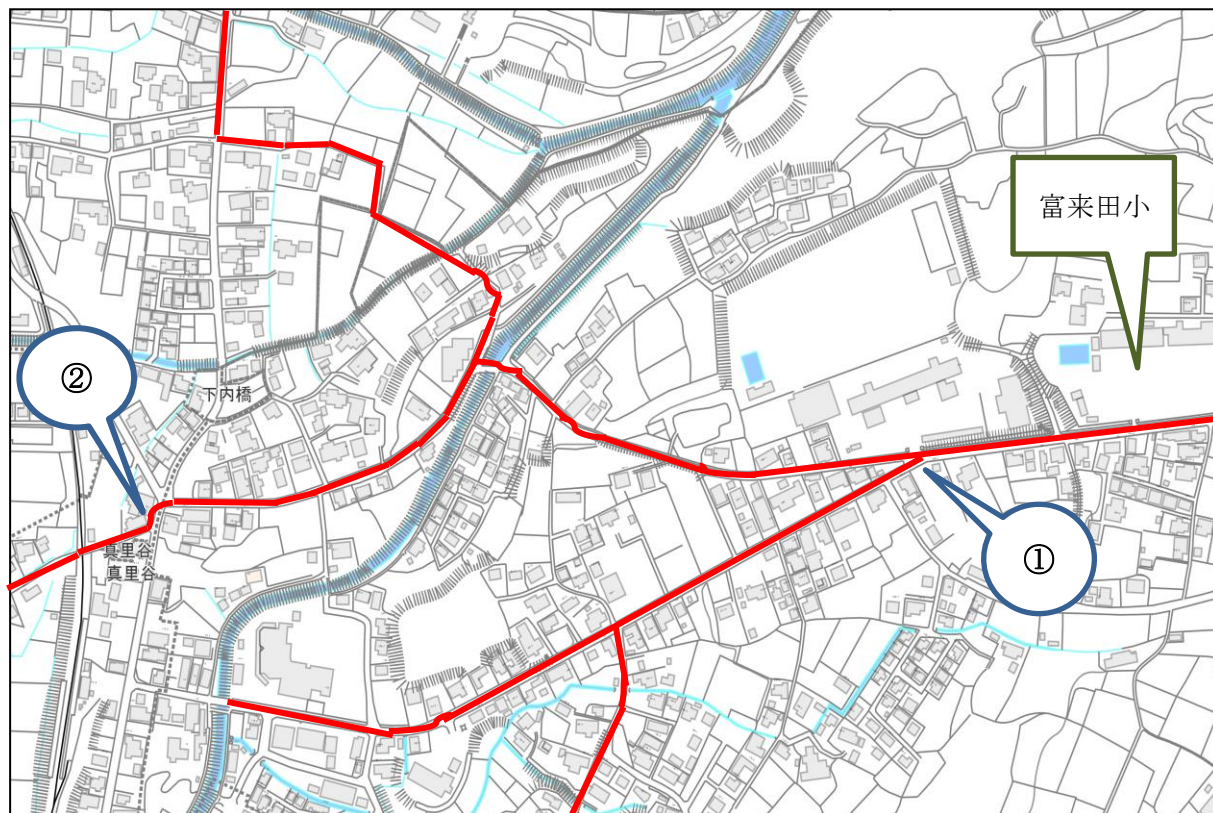
#### 4. 富来田小学校

| 番号 | 危険な状況 | 点検結果<br>安全対策の内容 | 区分 | 対策結果<br>ハード対策 | 対策結果<br>ソフト対策 |
|---|---|---|---|---|---|
| 1 | 富来田中前交差点<br>歩者分離のボタン式<br>横断歩道が設置され<br>ているが、三叉路にな<br>っていて、車を運転す<br>る者が、信号機を見間<br>違える可能性がある。 | ・停止線補修必要<br>・中学校の校門前の<br>車の出入にも要注意<br>《ハード対策》<br>・停止線補修<br>・信号機設置場所の<br>検討<br>《ソフト対策》<br>安全協会やボランテ<br>ィアによる見守り指導 | 県道<br>・市道 | ・横断歩道補修<br>(令和3年度実<br>施) | ・保護者、安全協<br>会やボランティア<br>による見守り、立<br>哨指導 |
| 2 | 藤川旅館前交差点<br>車の通りが多く、変形<br>した交差点。児童が横<br>断していることを視覚<br>的に確認しにくい場<br>所。 | ・5本の道路が交差<br>のため、通行しにく<br>い。<br>・横断歩道の通行人<br>を視認性がよくない。<br>《ハード対策》<br>・横断歩道補修<br>《ソフト対策》<br>安全協会やボランテ<br>ィアによる見守り指<br>導 | 県道<br>・市道 | ・路面標示、外側<br>線の引き直し<br><br>・横断歩道補修<br>(令和4年度補<br>修予定) | ・職員、保護者、安<br>全協会やボランテ<br>ィアによる見守り、<br>立哨指導 |

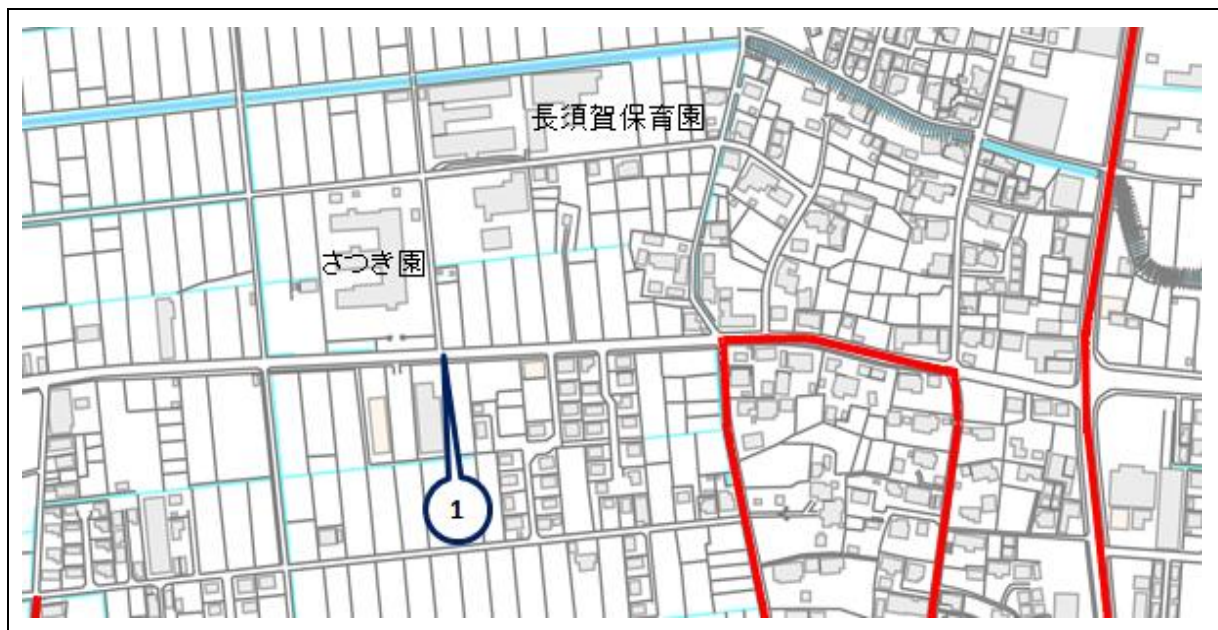
## 5. 西清小学校

| 番号 | 危険な状況 | 点検結果<br>安全対策の内容 | 区分 | 対策結果<br>ハード対策 | 対策結果<br>ソフト対策 |
|---|---|---|---|---|---|
| 1 | 学童保育、保育所、介護施設があり、利用者や職員の車の出入りが多いが、横断歩道がないため、児童が道路を横断する際に危険である。<br>(長須賀保育園前) | ・歩行者の待機場所確保が困難な状況のため、横断歩道設置困難<br><br>《ソフト対策》<br>・引き続き、教職員や学童指導員などによる見守りと通学指導を行う。 | 市道 | | ・教職員や学童指導員などによる見守りと通学指導 |

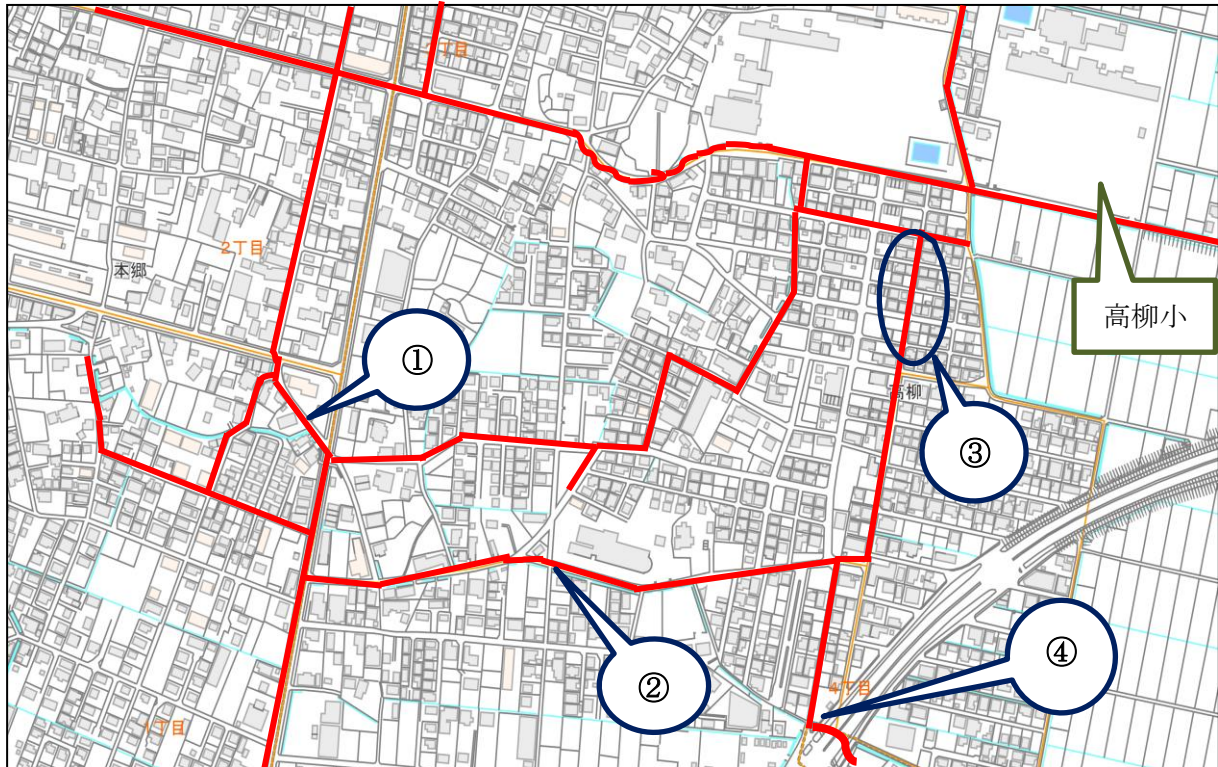
## 6. 高柳小学校

| 番号 | 危険な状況 | 点検結果<br>安全対策の内容 | 区分 | 対策結果<br>ハード対策 | 対策結果<br>ソフト対策 |
|---|---|---|---|---|---|
| 1 | 児童が横断陸橋を降りるとすぐ車道に出るその車道は駅方面へのショートカットとなっているので、車のスピードが落ちにくいので危険である。 | ・横断陸橋降りた後の安全対策があるとよいが、現時点は難しい。<br>《ハード対策》<br>・外側線新設<br>《ソフト対策》<br>・交通ボランティアによる毎日の立哨指導 | 市道 | | ・交通ボランティアによる毎日の立哨指導 |
| 2 | 緩やかなカーブと垣があり、見通しが悪く危険である。カーブミラーから車や子供が見付けにくい。 | 《ハード対策》<br>路面標示「歩行者注意」新設<br>《ソフト対策》<br>・職員・PTAによる見守りと通学指導 | 市道 | | ・職員・PTAによる見守りと通学指導 |
| 3 | 横断歩道や一時停止などの路面標示が削れた状態で車から認識しづらいので危険である。 | ・水道工事完了後に路面標示補修予定<br>《ハード対策》<br>路面標示補修<br>《ソフト対策》<br>・職員・PTAによる見守りと通学指導 | 市道 | ・路面標示・区画線の引き直し（令和4年1月実施） | ・職員・PTAによる見守りと通学指導 |

| 4 | 歩道橋の上り口が「コの字」になっているので、通行者から死角が多く危険である。(不審者対応) | ≪ハード対策≫<br>・歩道橋の上り線側目隠し板一部撤去<br>≪ソフト対策≫<br>・交通ボランティアによる毎日の立哨指導 | 国道 | ・若葉町歩道橋目隠し板一部撤去(令和4年3月下旬実施予定) | ・交通ボランティアによる毎日の立哨指導 |

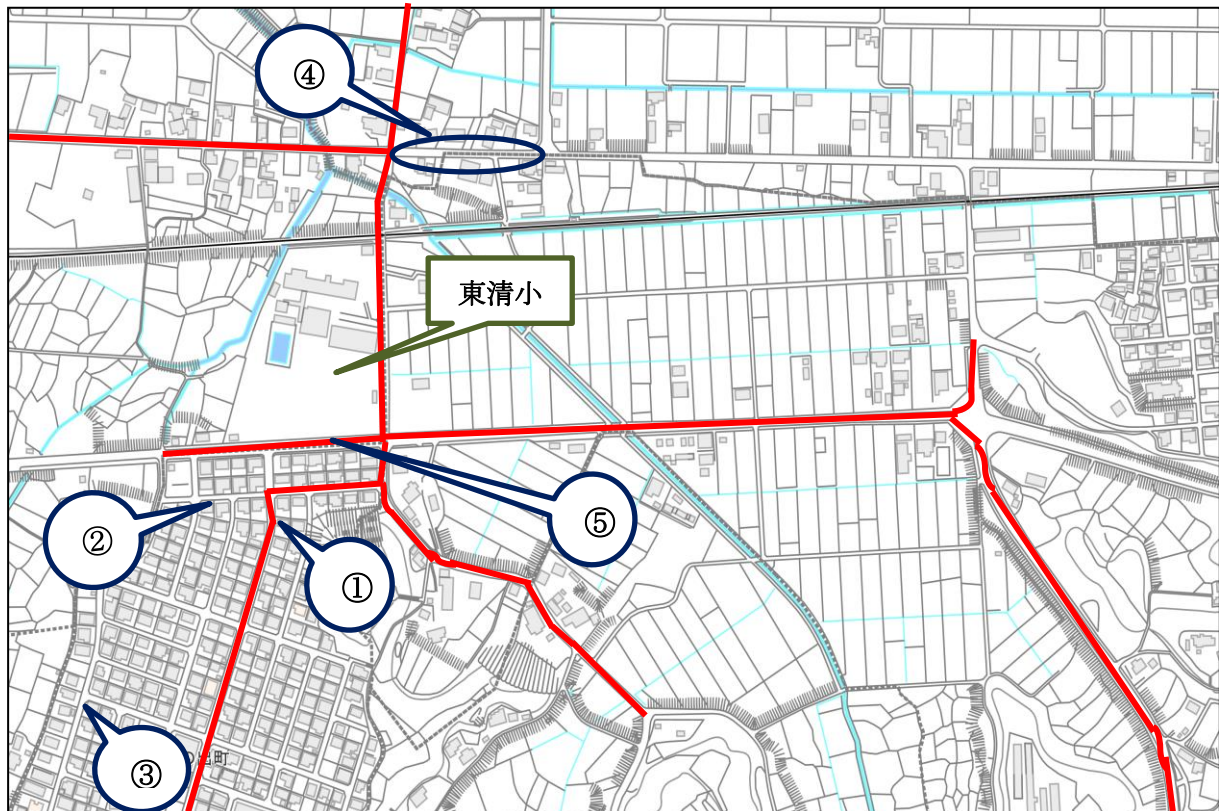
## 7. 東清小学校

| 番号 | 危険な状況 | 点検結果<br>安全対策の内容 | 区分 | 対策結果<br>ハード対策 | 対策結果<br>ソフト対策 |
|---|---|---|---|---|---|
| 1 | 先の見通しが悪く、歩道部分が白線で区切られているが、狭い。 | ≪ハード対策≫<br>路面標示・外側線の引き直し<br>≪ソフト対策≫<br>学校での児童への指導と学校による見回り点検 | 市道 | ・区画線の引き直し(令和4年1月実施) | ・学校(教員)による登下校時の通学指導を実施 |
| 2 | 先の見通しが悪く、歩道部分が白線で区切られているが、狭い。一車線道路、側溝にふたがなく、危険である。 | ≪ハード対策≫<br>歩道確保のため側溝に蓋設置<br>≪ソフト対策≫<br>通学路指定 | 市道 | | ・通学路変更認定申請予定 |

| 3 | 先の見通しが悪く、歩道部分が白線で区切られているが、狭い。 | ≪ハード対策≫<br>歩道確保のため側溝に蓋設置<br>≪ソフト対策≫<br>学校での児童への指導と学校による見回り点検 | 市道 | | ・学校(教員)による登下校時の通学指導を実施 |
| 4 | 車の通りがある程度あるが、歩道がない。また、白線が消えている。非常に危険である。 | ≪ハード対策≫<br>・外側線の引き直し<br>≪ソフト対策≫<br>学校での児童への指導と学校による見回り点検 | 市道 | ・区画線の引き直し(令和4年1月実施) | ・学校(教員)による登下校時の通学指導を実施 |
| 5 | 交通量が多い道路で歩道があるにも関わらず危険のため通学路に指定できない。 | ≪ハード対策≫<br>住宅側の歩道にガードパイプの設置<br>≪ソフト対策≫<br>安全対策実施後に通学路認定申請 | 国道・県管理 | ・防護柵の設置 | ・安全対策実施後に通学路認定申請予定 |

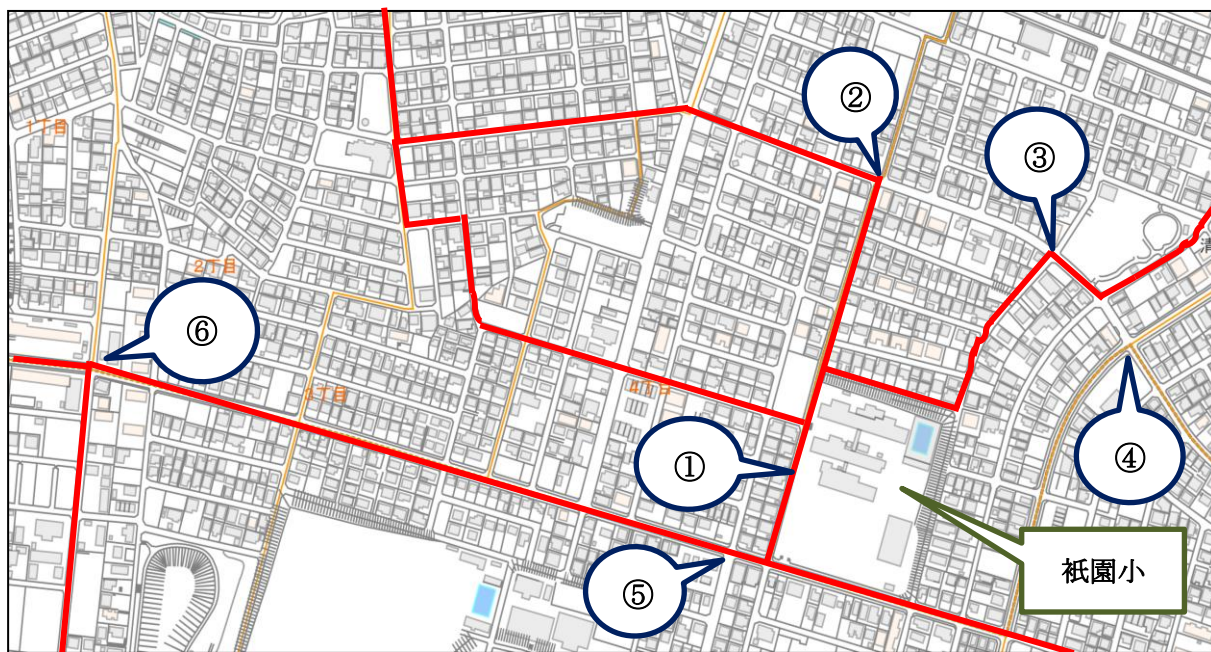
## 8. 祇園小学校

| 番号 | 危険な状況 | 点検結果<br>安全対策の内容 | 区分 | 対策結果<br>ハード対策 | 対策結果<br>ソフト対策 |
|---|---|---|---|---|---|
| 1 | 児童の利用が非常に多い正門前の横断歩道に対し、道路標識が停止線だけで、運転者への注意喚起が弱い。 | <ul style="list-style-type: none"> <li>・校門前の注意喚起が必要</li> <li>《ハード対策》</li> <li>・校門前の児童横断の標識の補修</li> <li>・路面表示「歩行者注意」の新設</li> <li>《ソフト対策》</li> <li>・学校とボランティアによる見守り</li> </ul> | 市道 | ・校門前の児童横断の標識について、枝の剪定により視界確保。(令和3年度実施) | ・学校とボランティアによる見守り |
| 2<br>・<br>3 | 道路を横断する児童が多いが、横断道路が設置されていない。交通量もやや多く、心配である。 | <ul style="list-style-type: none"> <li>《ハード対策》</li> <li>・横断歩道設置要望</li> <li>《ソフト対策》</li> <li>・学校とボランティアによる見守り</li> </ul> | 市道 | | ・学校とボランティアによる見守り |
| 4<br>～<br>6 | 横断歩道のペイントが薄い。 | <ul style="list-style-type: none"> <li>《ハード対策》</li> <li>・横断歩道の塗り直し</li> <li>《ソフト対策》</li> <li>・学校とボランティアによる見守り</li> </ul> | 市道 | <ul style="list-style-type: none"> <li>・横断歩道補修(⑤、⑥は令和3年度実施)</li> <li>(④については、令和4年度補修予定)</li> </ul> | ・学校とボランティアによる見守り |

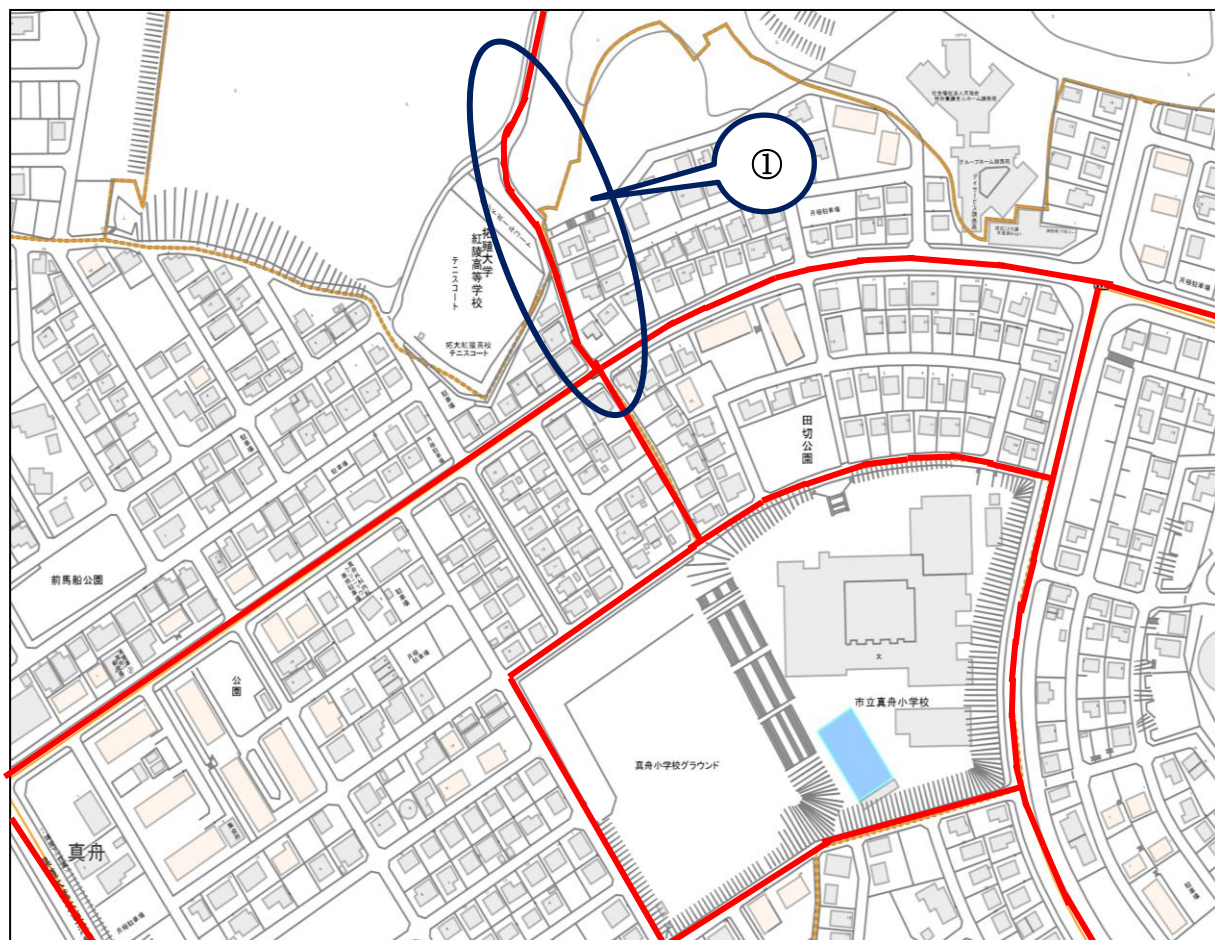
## 9. 真舟小学校

| 番号 | 危険な状況 | 点検結果<br>安全対策の内容 | 区分 | 対策結果<br>ハード対策 | 対策結果<br>ソフト対策 |
|---|---|---|---|---|---|
| 1 | 道幅が狭いが、千束台方面への抜け道となっているため、交通量がとても多い。<br>道路の両側に雑草が繁茂している箇所があり通行の妨げとなっている。<br>「通学路」の路面標示が消えている。 | 通学時間帯の交通量が大変多い<br>《ハード対策》<br>・学校等あり、通学路の標識の設置<br>・路面標示「通学路」の引き直し<br>・横断歩道補修<br>《ソフト対策》<br>・時間帯での交通規制可否確認<br>・学校とボランティアによる見守りと通学指導 | 市道 | ・路面標示の引き直し(令和4年1月実施)<br><br>・横断歩道補修(令和3年度実施) | ・学校とボランティアによる見守りと通学指導 |
