令和4年度 通学路合同点検の対策状況

(令和4年度末現在)

木更津市通学路設定協議会

令和4年度通学路合同点検について

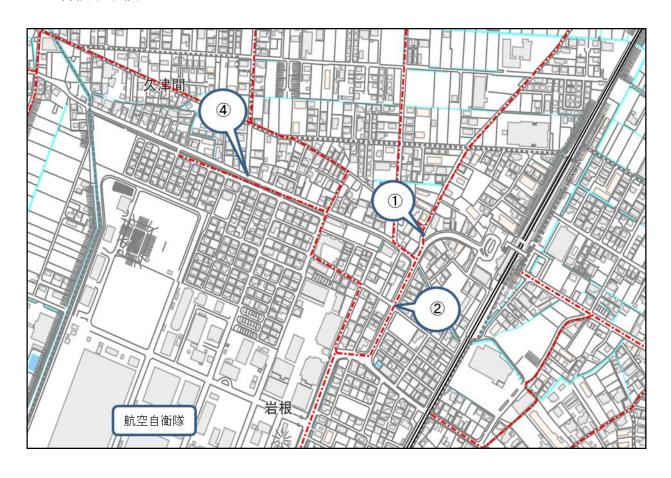
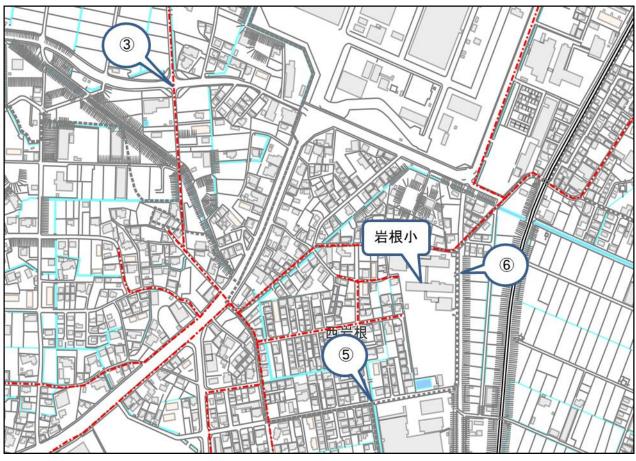
1. 岩根小学校

番	危険な状況	点検結果	区	実施状況	実施状況
号		(対策の検討)	分	ハード対策	ソフト対策
1	県道に進入する際、一時 停止の標識がないため危険い。 横でないため危険い。 道路も道路が張りした 道路も道路が悪り り見通しが悪と自動車の を歩が近い。 離が近い。 自動車の を上げする はたが速い。 が速い。	・県道外側線の変更 依頼 ・路面標示「歩行者 注意」設置予定	市道	・路面標示「歩 行者注意」設置 (令和4年10 月実施)	・保護者による安全見守り活動
2	県道に出るため、交通量が多くなっている。歩道部分が狭く危険である。 歩道を歩く際、車が止まらない。	・学校における安全教育	市道		・保護者によ る安全見守り 活動
3	県道につながるため交通 量が多い。十字路に信号 がないため、スピードを 落とさなかったり、一時 停止をしなかったりする ため、横断の際に危険で ある。	・街頭監視 ・一時停止取締り ・路面標示「速度落 せ」設置予定	市道	・路面標示「速度落せ」設置 (令和4年10月実施) ・一時停止標識の補修予定	・保護者、業 者による安全 見守り活動 ・警察による 街頭監視
4	一時停止の標識があるが 横断歩道が左側にあるため、左折の車から見えづらい。	・横断歩道の移設の 可否確認 ・道路標識の位置 (上下)変更	市道	・横断歩道の 移設検討(継 続) ・電柱に添架 されている標 識に変更予定	・地域の見守りパトロール
5	一時停止の標識はあるが 横断歩道がないために、 左右両方の車から見えづ らい。	・学校における安全教育	市道		・保護者や職 員による見守 り活動

6	学校正門前の横断歩道と 停止線が消えかけてい る。	・横断歩道の補修 ・停止線の補修	市道	・横断歩道及 び停止線の補 修(実施済)	・保護者や職 員、ボランテ ィアによる見 守り活動
---	---------------------------------	---------------------	----	----------------------------	------------------------------------

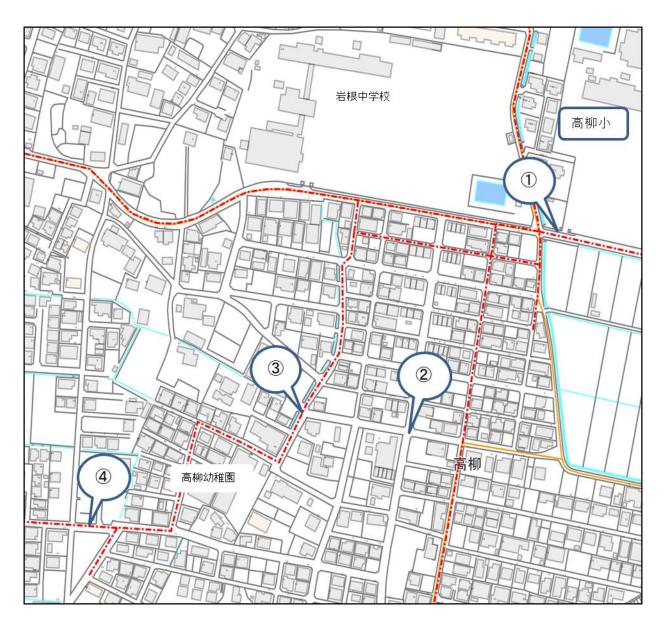
2. 高柳小学校

番号	危険な状況 横断歩道はあるが信号が	点検結果 (対策の検討) ・道路標識の補修	区 分	実施状況 ハード対策 ・道路標識の	実施状況ソフト対策
1	はめるが信号がなく、交通量が多いため 危険がある。	・規総誘導鋲修繕予定	市道	交換(令和4 年8月実施) ・視線誘導鋲 修繕(令和5 年3月実施)	・登下校時の通 学指導 ・ボランティア による見守り

2	横断歩道はあるが信号が なく、交通量が多いため 危険がある。自動車が速 度超過している。標識が 木で見えにくい。	・街頭監視 ・枝の剪定	市道	・枝の剪定 (令和4年7 月実施)	・登下校時の通 学指導・ボランティア による見守り・警察による街 頭監視
3	側溝が深い。また、蓋が なく危険がある。	・転落防止柵設置予定	市道	・転落防止 柵設置(令 和5年3月 実施)	・登下校時の通 学指導 ・ボランティア による見守り
4	側溝の蓋がなく危険があ る。	・学校における安全 教育	市道		・各学級担任に よる指導 ・安全主任によ る連絡

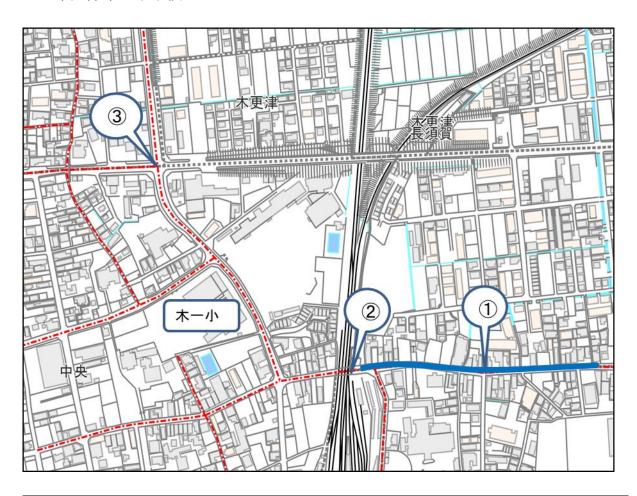
3. 木更津第一小学校

番	 危険な状況	点検結果	区	実施状況	実施状況
号	一地門なれた	(対策の検討)	分	ハード対策	ソフト対策
1	交通量が多いわりに歩道 が狭い。横断歩道の設置 が少なく、児童が通学す るには危険を伴う。	・歩行者用信号機の 設置検討	市道	・歩行者用信 号機の設置 (申請中)	・職員やボラ ンティアによ る見守りと交 通指導
2	交通量が多い踏切で、歩 道も狭く歩きづらい。	・JRへ外側線の変 更要望 ・JRへ踏切手前の 柵(赤と白)の移設 要望 ※JRでは踏切南側を歩 行者通路に設定してお り、北側の通行は想定し ていない。	市道	・JRとの協 議・調整 (継 続)	・職員やボラ ンティアによ る見守りと交 通指導

幹線道路で交通量が多い ため、児童が道路を横断 する際に注意が必要。 3	・車止めポストの設置	県道	・車止めポス トの設置予定 (令和5年 度)	・職員やボラン ティアによる 見守りと交通 指導
---	------------	----	---------------------------------	-----------------------------------

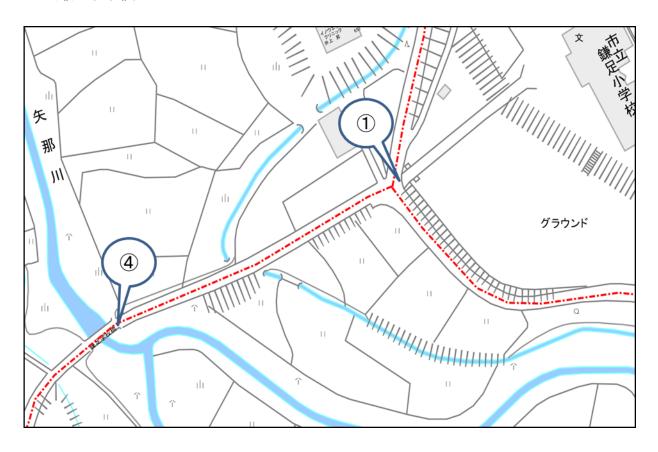
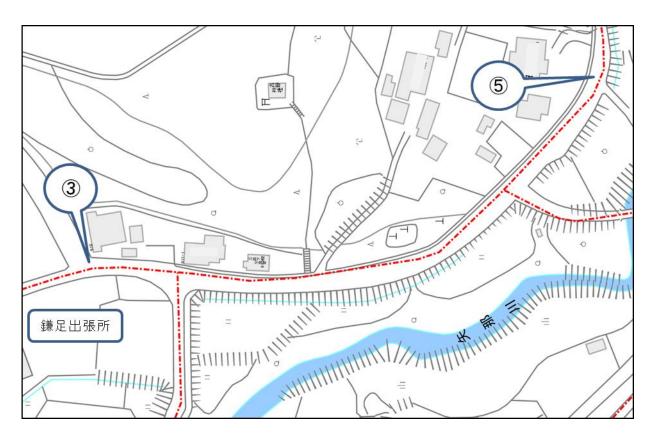
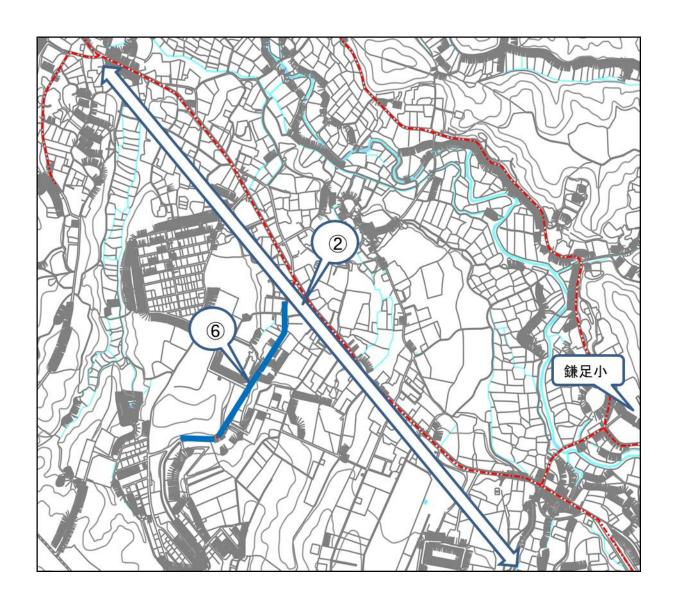
4. 鎌足小学校

番	危険な状況	点検結果	区	実施状況	実施状況
号	地門な1八位	(対策の検討)	分	ハード対策	ソフト対策
1	敷地内の昇降口から校門 へつながる道は急なで門りないではいるがる道り、校門 切になっており、差点 のの変見通しが悪い。 大変見通幅も狭く、 道路である。 着険である。 があり、 支柱も傾いてい あり、 あり、 があり、 る。	・看板撤去の可否確 認	市道	・看板撤去に向けた協議	・職員、PTA による見守り と通学指導

2	鎌足小学校入り口から請 西南T字路までの区間、 また、高倉方面への区間 は、道幅が狭く交通量が 多い。歩道はあるものの 幅が狭く、ガードレール がない区間が多い。	・「学童注意」などの路面標示設置	県道	・「学童注意」 の路面標示設 置(実施済)	・職員、PTA による見守り と通学指導
3	鎌足出張所付近の旧鎌足 保育園側から高倉方面に 行くT字路。曲がり角に 木が生い茂り、視界が悪 い。自動車と児童が接触 する可能性があり、大変 危険である。	・樹木の伐採(所有者 へ依頼) ・外側線修繕予定	市道	・樹木の伐採 ・外側線の修 繕(令和5年 1月実施)	・職員、PTA による見守り と通学指導
4	鎌足学校橋付近の道に 木々が生い茂り、大変見 通しが悪く危険である。	・樹木の伐採(管理 者へ依頼)	市道	・管理者不 明、調査継続	・職員、PTA による見守り と通学指導
5	県道23号線(上り)から下りてきてめがねたを通り、出てきた地点はカーブとなっていて、登下で者が見えにくい。登下校するには横断する必要があるが、スピードを出車も多く危険である。	・路面標示「速度落 せ」設置予定	市道	・路面標示 「速度落せ」 設置(令和 4 年 10 月実施)	・職員、PTA による見守り と通学指導
6	木更津市営霊園付近から 木更津末吉線までのガー ドレール内側の歩道は植 物が生い茂り、歩行困難 になっている場所が多 い。	・草木の除草(地権 者へ依頼)	市道		・職員、PTA による見守り と通学指導

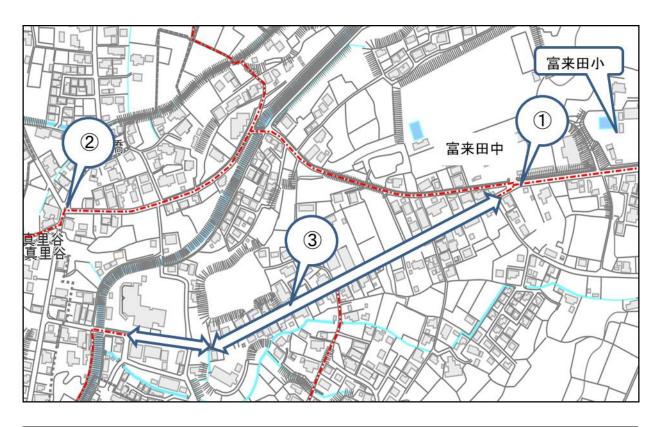
5. 富来田小学校

番号	危険な状況	点検結果 (対策の検討)	区分	実施状況 ハード対策	実施状況 ソフト対策
1	歩者分離のボタン式横断 歩道が設置されている が、三叉路になってい て、車を運転する者が信 号機を見間違える可能性 がある。歩行者用信号が 木で見えにくい。 (富来田中前交差点)	・信号機の角度調整 ・樹木剪定(富来田 中へ依頼)	県道	・信号機の角 度調整(令和 4年7月実 施) ・樹木剪定	・学校支援ボラ ンティアや安全 協会による安全 見守り
2	車の通りが多く、変形した交差点。児童が横断していることを視覚的に確認しにくい場所。 (藤川旅館前交差点)	・横断歩道の補修	県道	・横断歩道補 修(実施済)	・学校支援ボラ ンティアや安全 協会による安全 見守り

3	富来田公民館前から中学 校までの道路を、スピー ドを出し走行する県外ナ ンバーの車が多い。	・速度規制の検討 ・路面への注意表示 設置	県道	・速度規制の 検討(継続) ・路面への注 意喚起表示設 置予定(令和 5年度)	・学校支援ボラ ンティアや安全 協会による安全 見守り
---	--	-----------------------------	----	--	--------------------------------------

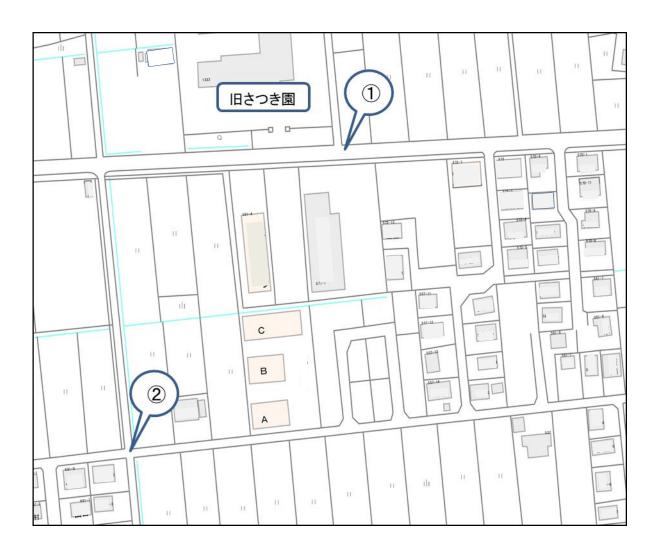
6. 西清小学校

番		点検結果	区	実施状況	実施状況
号	危険な状況	(対策の検討)	分	ハード対策	ソフト対策
1	学童保育、保育所、介護施設があり、利用者や職員の車の出入りが多いが、機断歩道がないため、児童が道路を横断する際に危険である。	・宅地造成中のた め、将来的には横 断歩道検討	市道		・教職員や学童 指導員などに よる見守りと 通学指導
2	水田の中を通る道の交差 点だったが、新しく住宅 が建ち並び、見通しが悪 くなった。路面標示、標 識、停止線などないた め、車同士の出会いがし らの衝突事故も数件起き ている。登下校中の児童 の横断が危険である。	・登下校の時間帯の 状況調査(一時停止 規制の実施)	市道	・一時停止規 制の検討(継 続)	・教職員や学童 指導員などに よる見守りと 通学指導

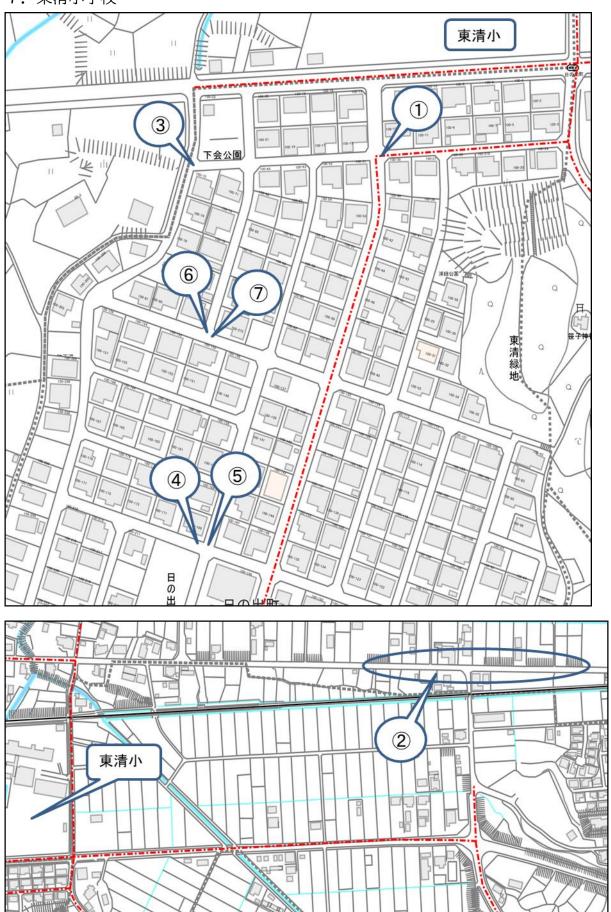
7. 東清小学校

番号	危険な状況	点検結果 (対策の検討)	区分	実施状況 ハード対策	実施状況 ソフト対策
1	先の見通しが悪く、歩道 部分が白線で区切られて いるが狭い。区画線が薄 くなっている。	・ドット線修繕予定	市道	・ドット線 修繕(令和 5 年度実施 予定)	・交通安全教室 にて歩道の歩き 方、自転車の乗 り方等について 指導
2	車の通りがある程度あるが、歩道がない。また、 白線が消えている。民地 から草が道路へ張り出し ており、路肩が歩きにく くなっている。非常に危 険である。	・横断歩道補修 ・路面標示設置検討	市道	・標識及び 横断歩道補 修(申請 中)	・交通安全教室 にて歩道の歩き 方、自転車の乗 り方等について 指導
3 7	一車線道路、側溝に蓋が なく危険である。	・学校における安全 教育	市道		・交通安全教室 にて歩道の歩き 方、自転車の乗 り方等について 指導
4 5 6	先の見通しが悪く、歩道 部分が白線で区切られて いるが狭い。	・学校における安全教育	市道		・交通安全教室 にて歩道の歩き 方、自転車の乗 り方等について 指導 ・学級及び職員 による周辺パト ロールでの指導

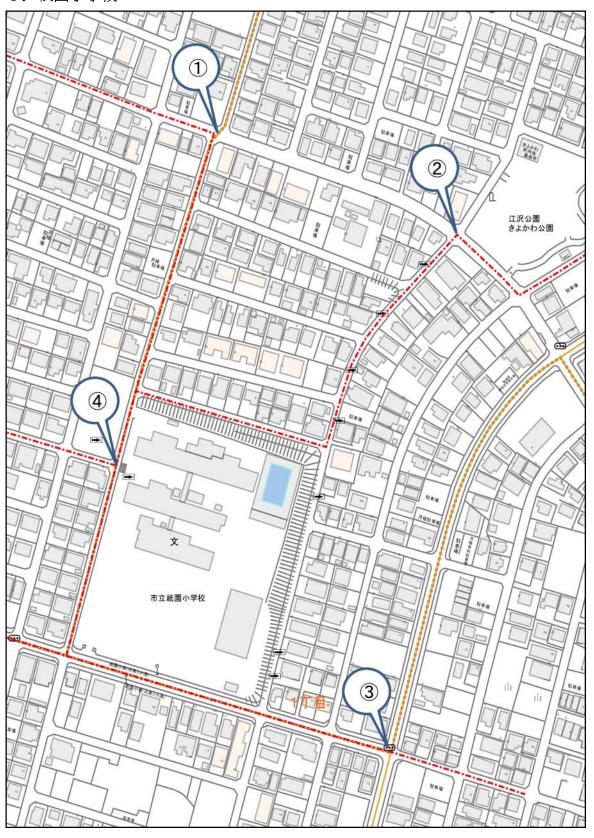
8. 祇園小学校

番号	危険な状況	点検結果 (対策の検討)	区分	実施状況 ハード対策	実施状況 ソフト対策
1	道路を横断する児童が多いが、横断歩道が設置されていない。交通量もやや多く、心配である。	・番号2において横 断歩道設置検討	市道		・地域ボランテ ィアによる見 守り
2	道路を横断する児童が多いが、横断歩道が設置されていない。交通量もやや多く、心配である。	・横断歩道設置検討	市道	・横断歩道設 置検討(継続)	・地域ボランテ ィアによる毎 朝の見守り
3	事故が多い交差点であり、歩道を守っているのがポストコーンだけなので不安である。 ※保護者から要望あり	・車止めポスト設置 予定	市道	・車止めポス ト設置(令和 4年10月実 施)	・地域ボランテ ィアによる見 守り
4	児童の利用が非常に多い 正門前の横断歩道に対 し、道路標示が停止線だ けで、運転者への注意喚 起が弱い。道路標識が木 で見えにくい。	・道路標識の角度調整 ・樹木の剪定(祇園小 対応)	市道	・道路標識の 角度調整(実 施済) ・樹木の剪定 (実施済)

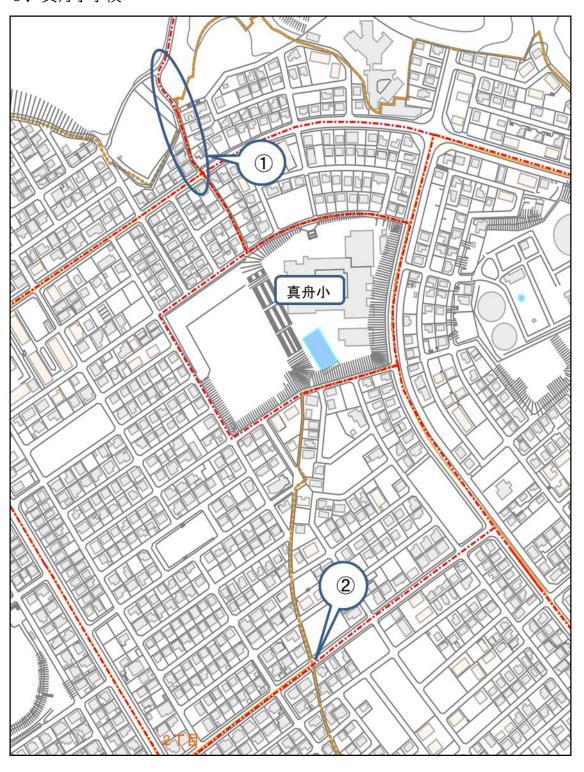
9. 真舟小学校

番	 危険な状況	点検結果	区	実施状況	実施状況
号	/已/次/み1/八//	(対策の検討)	分	ハード対策	ソフト対策
1	道幅が狭いのに、千束台 方面に抜ける車が多く、 交通量がとても多いため に危険。 道幅が狭い道の両側に草 が生い茂っているため、 見通しが悪く危険。	・登校時間帯の状況 調査 ・樹木の剪定(所有者 へ依頼)	市道	・土地所有者 へ樹木の剪定 依頼(令和 4 年 10 月)	・通学指導
2	通学路として子供たちが 通っている場所である が、車の抜け道となって おり、交通量が多く危険。 特に朝の通勤・通学の時 間帯には多くの車が通る 所であるが、子供たちが 安全に横断するための横 断歩道がなく危険。	・横断歩道の設置検 討 ・舗装改修予定(予算 要望予定)	市道	・舗装改修 (令和5年度 施工予定)
