令和 6 年度  
通学路合同点検の対策状況  
(令和 6 年度末現在)

木更津市通学路設定協議会

## 令和6年度通学路合同点検について

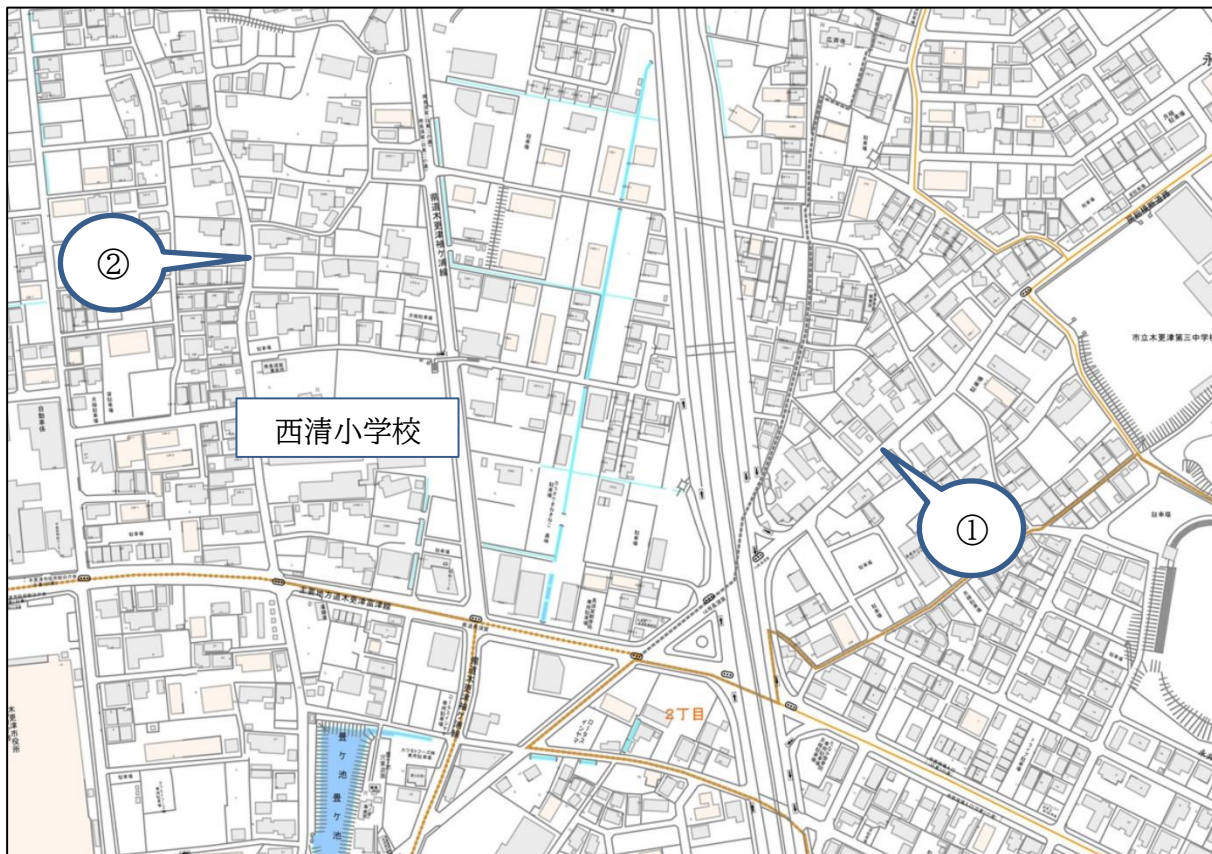
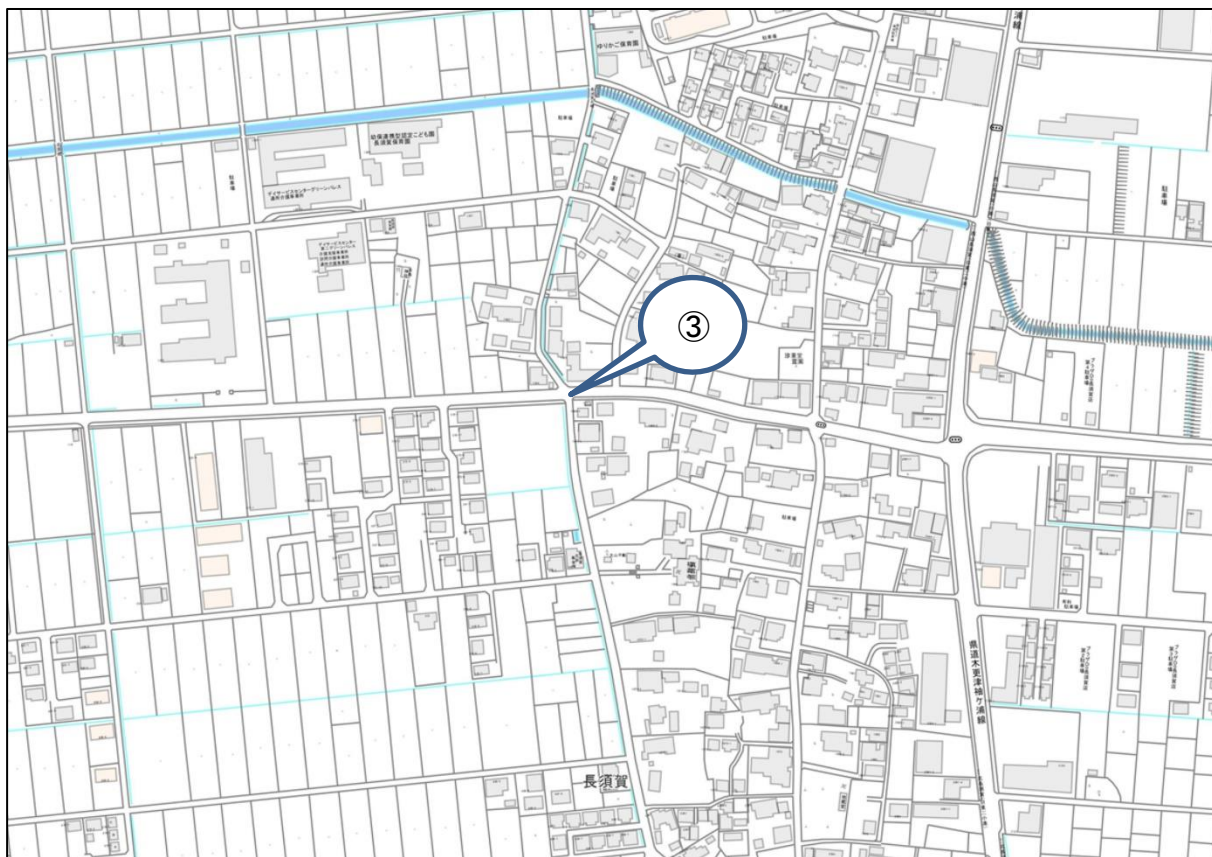
## 1. 西清小学校

| 番号 | 危険な状況 | 点検結果<br>(今後の対策内容) | 区分 | 実施状況<br>ハード対策 | 実施状況<br>ソフト対策 |
|---|---|---|---|---|---|
| 1 | 交通量が多い道路であるため、白線はあるもののかなり狭く、危険である。 | ・歩道設置を検討 | 国道 | ・歩道整備を計画中<br>・暫定対策としてグリーンラインを設置済み | ・安全指導を実施 |
| 2 | 交通量が多い道路であるため、道幅がかなり狭く、大変危険である。 | ・通行止めの取り締まりを実施<br>・制限速度の路面標示を実施 | 市道 | ・制限速度の路面標示を申請中 | ・通行止めの取り締まりを実施<br>・見守りと安全指導を実施 |
| 3 | 交通量が多いため、信号がなく、大変危険である。 | ・横断歩道、停止線、ダイヤモンド、止まれ表示の補修 | 市道 | ・横断歩道、停止線、ダイヤモンド、止まれ表示の補修を申請中 | ・地域と連携した見守りを実施 |

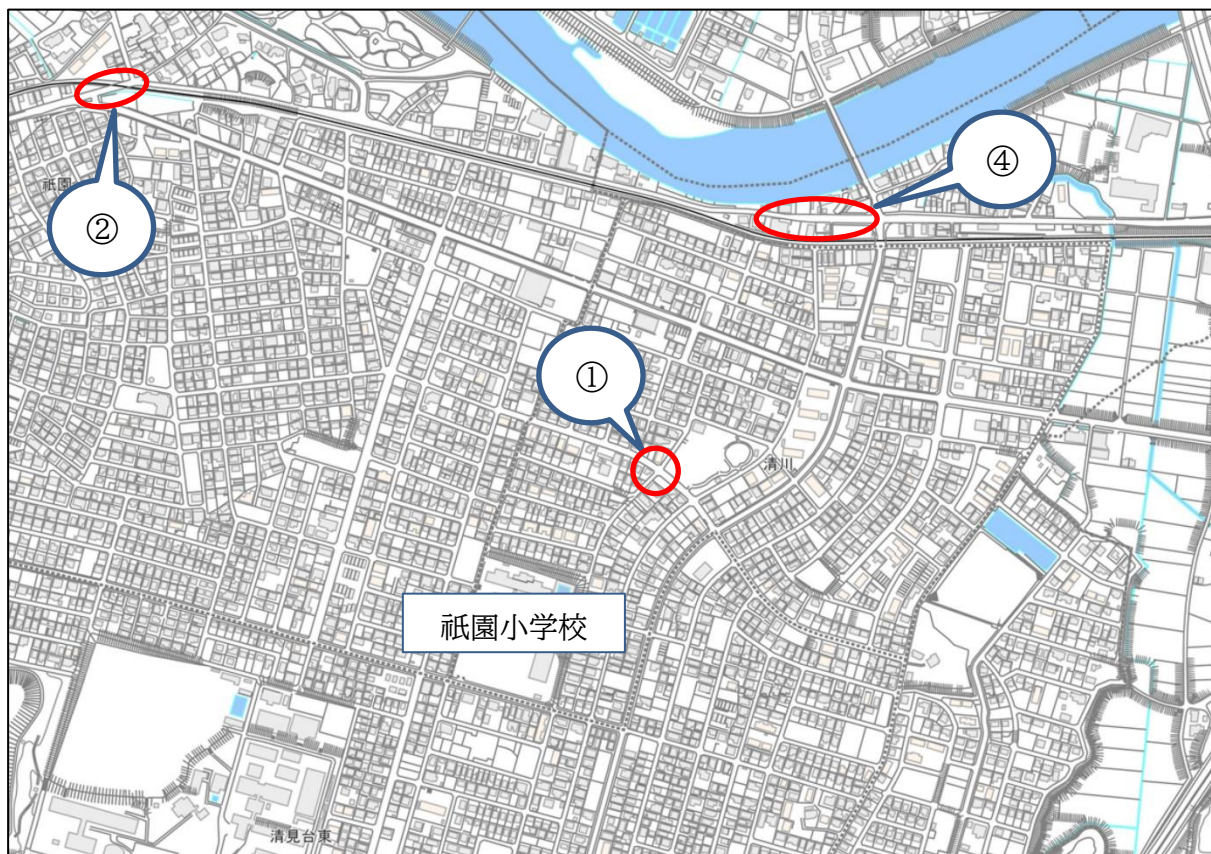
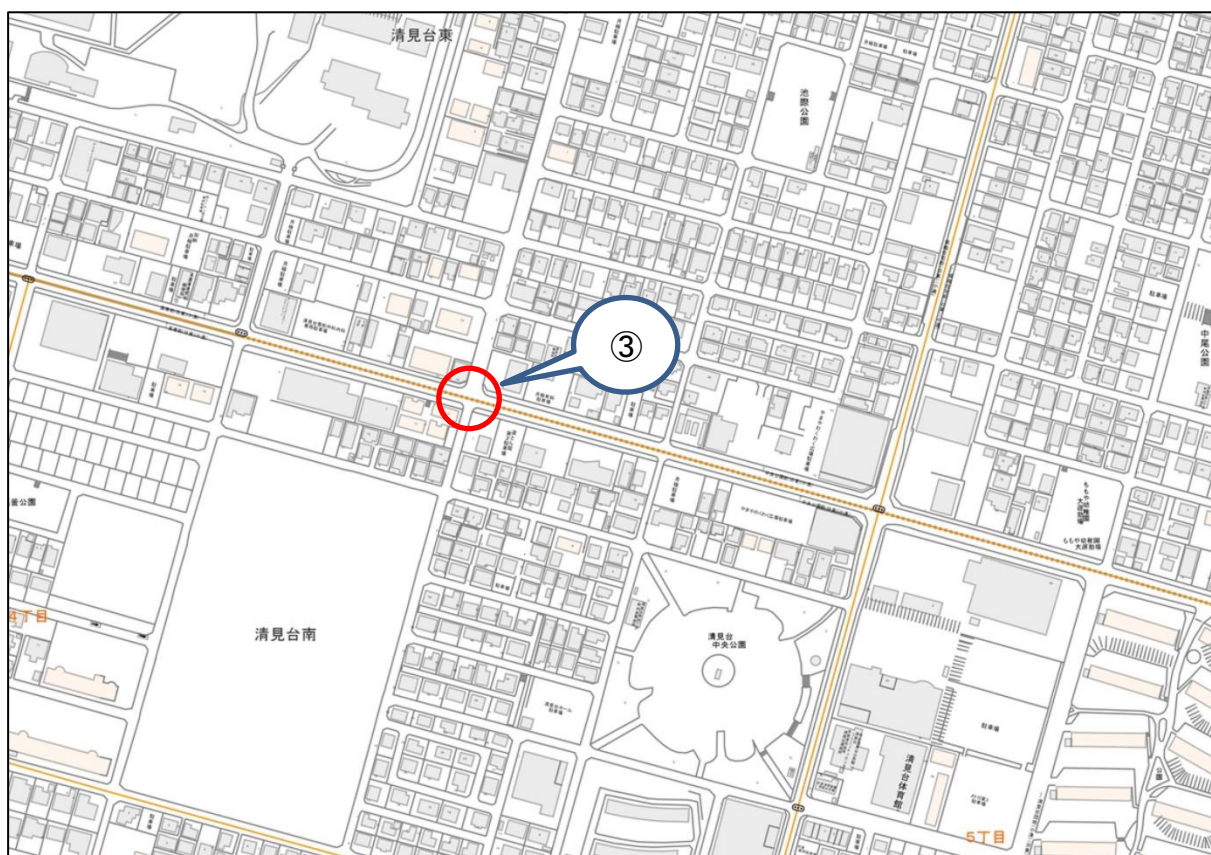
## 2. 祇園小学校

| 番号 | 危険な状況 | 点検結果<br>(今後の対策内容) | 区分 | 実施状況<br>ハード対策 | 実施状況<br>ソフト対策 |
|---|---|---|---|---|---|
| 1 | 道路を横断する児童が多いが、横断歩道が設置されていない。交通量もやや多いので、横断歩道を設置してほしい。 | ・横断歩道の設置検討<br>・歩行者だまりの設置検討 | 市道 | ・横断歩道設置を検討中<br>・横断歩道が設置されれば、側溝に蓋をして歩行者だまりを確保 | |
| 2 | 踏切前に歩道がないため、歩行者は車がいなくなるまで待たないといけない。トラックなどの大型車では通行ができないので対策してほしい。小中学生ともに通学路で通行も多い。 | ・外側線の引き直し<br>・グリーンラインの設置 | 国道 | ・歩行スペース狭小区間にグリーンラインを設置済み | |
| 3 | 交通量がとても多い。横断歩道はあるが、信号機がないため、車が停車せずなかなか歩行者が渡れない。危険なので信号機をつけてほしい。 | ・横断歩道、停止線の補修<br>・街頭監視の実施 | 市道 | ・横断歩道、停止線の補修を申請中 | ・街頭監視を実施 |
| 4 | 歩道がないため、ガードレールや減速帯などを設置してほしい。歩行者に注意の看板が斜めになっていて効果が低いので直してほしい。 | ・外側線の引き直し<br>・グリーンラインの設置 | 国道 | ・歩行スペース狭小区間にグリーンラインを設置済み | |

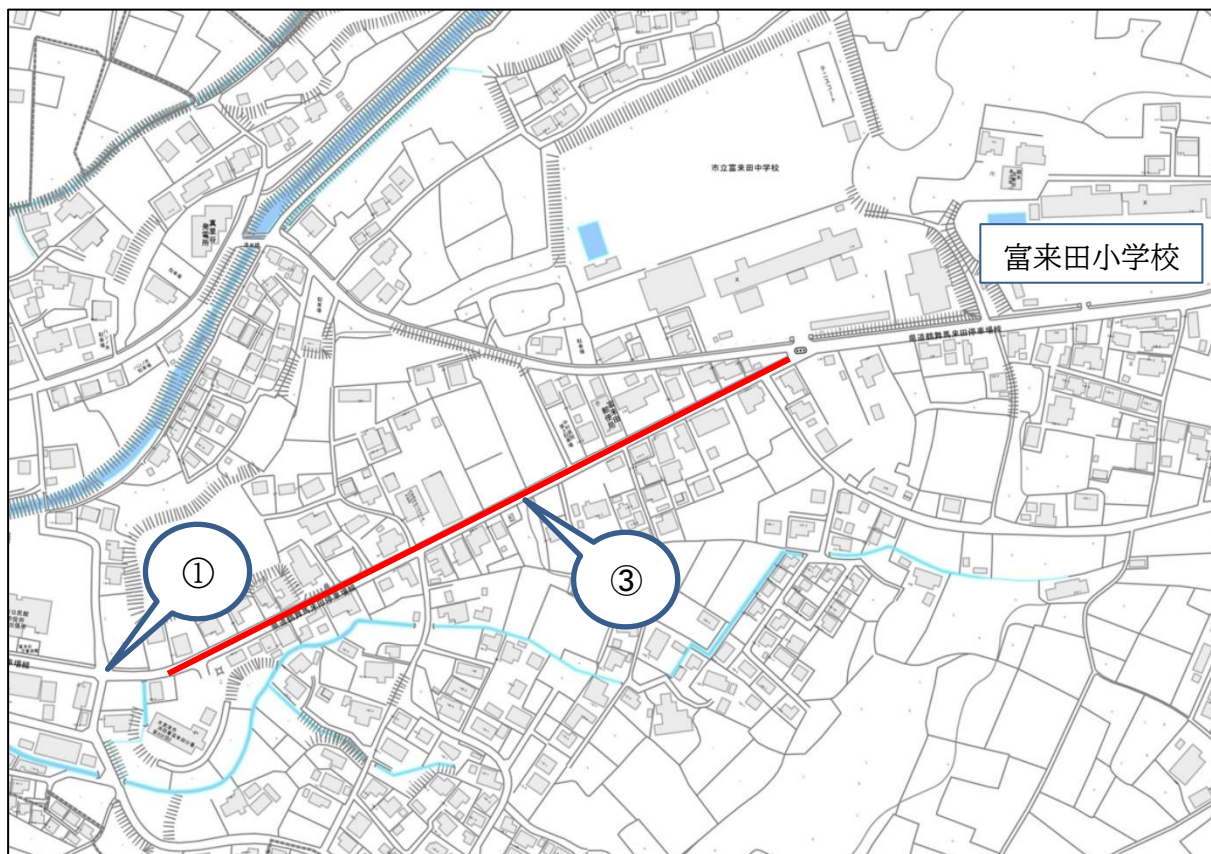
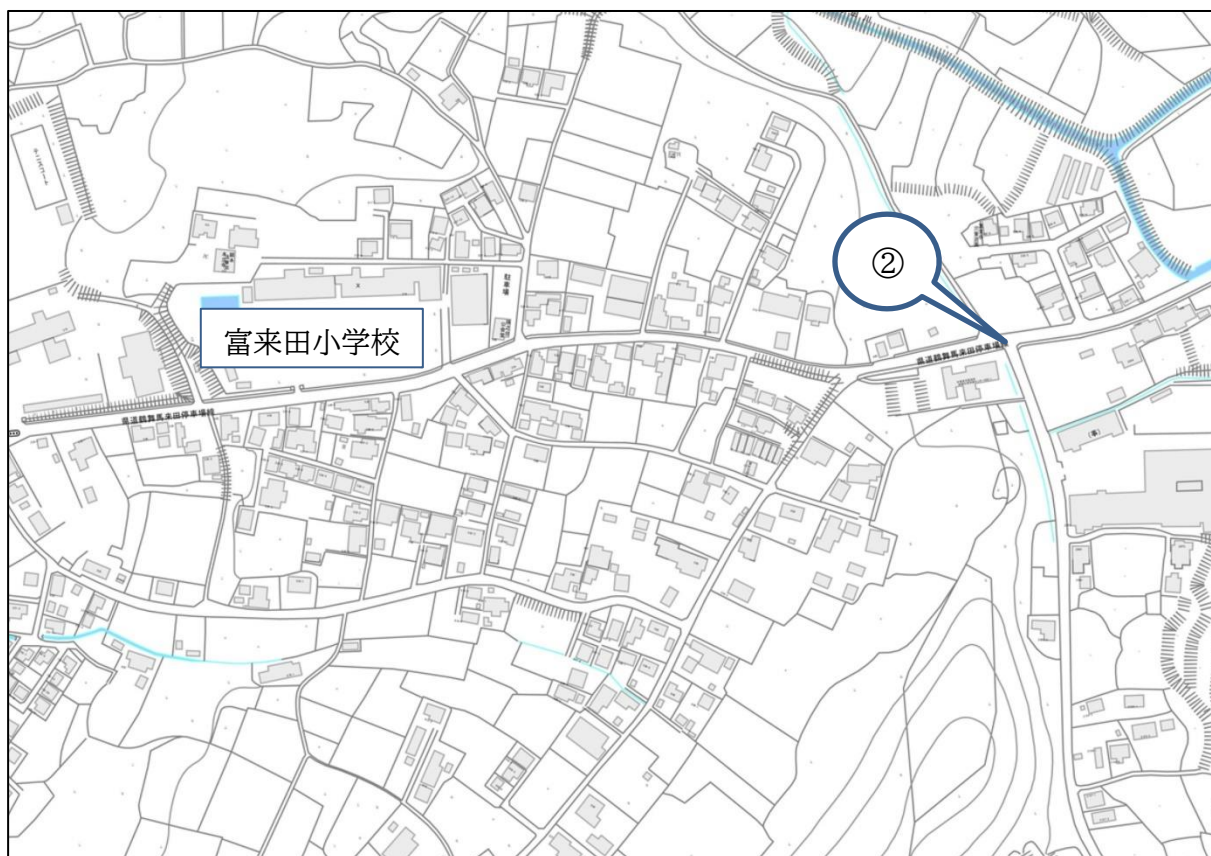
### 3. 富来田小学校

| 番号 | 危険な状況 | 点検結果<br>(今後の対策内容) | 区分 | 実施状況<br>ハード対策 | 実施状況<br>ソフト対策 |
|---|---|---|---|---|---|
| 1 | 横断歩道が消えかけているため、児童が道路を横断する際に危険がある。 | ・横断歩道、停止線の補修 | 県道 | ・横断歩道、停止線の補修を実施済み | ・見守りと安全指導を実施 |
| 2 | 車通りの多い道路の横断歩道だが、信号がなく、児童が道路を横断する際に危険がある。 | ・横断歩道、停止線、ダイヤモンドの補修 | 県道 | ・横断歩道、停止線、ダイヤモンドの補修を申請中 | ・見守りと安全指導を実施 |
| 3 | 富来田公民館前から中学校までの道路を、スピードを出して走行する県外ナンバーの車が多い。 | ・速度および交通量の調査を実施 | 県道 | ・速度および交通量の調査を実施 | ・見守りと安全指導を実施 |

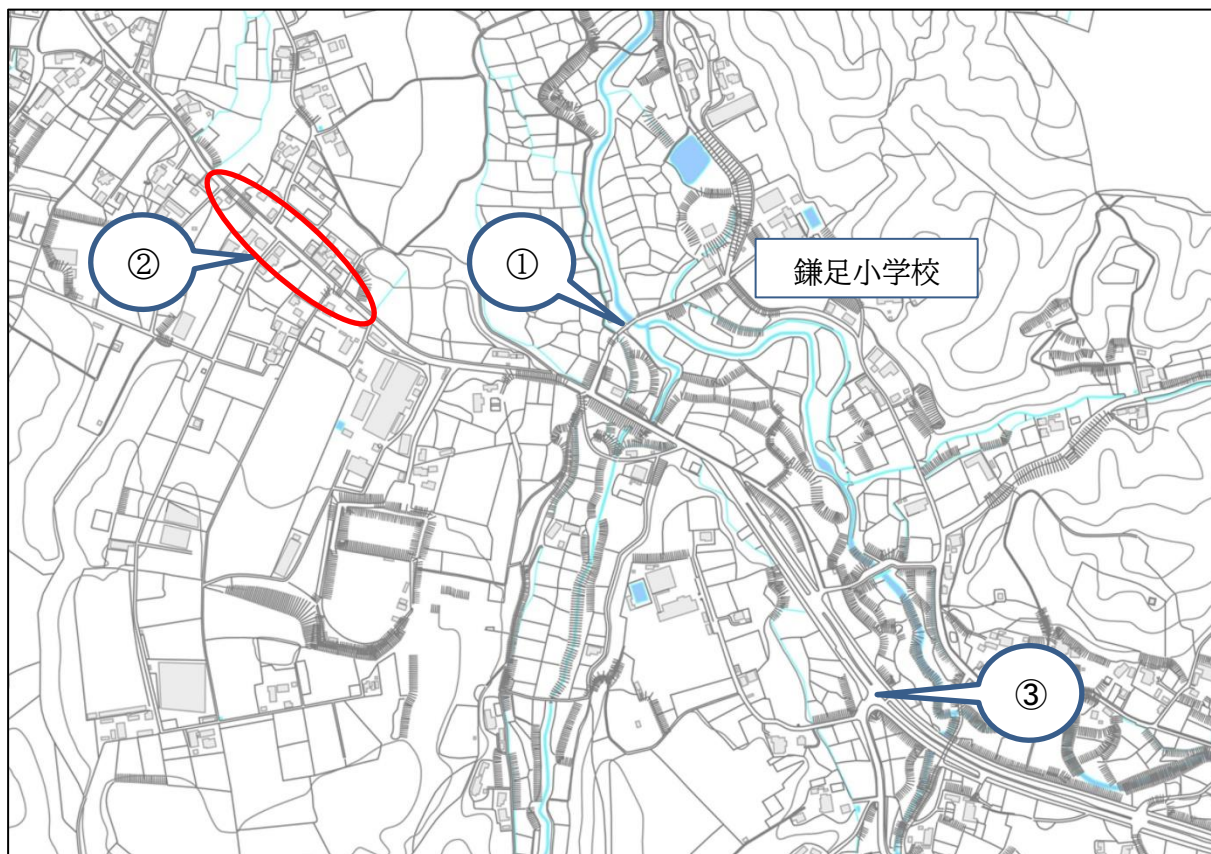
#### 4. 鎌足小学校

| 番号 | 危険な状況 | 点検結果<br>(今後の対策内容) | 区分 | 実施状況<br>ハード対策 | 実施状況<br>ソフト対策 |
|---|---|---|---|---|---|
| 1 | 鎌足学校橋付近の道に、以前ほどではないが、木々が生い茂り、見通しが悪い。 | ・土地所有者への伐採の依頼<br>・道路へ張り出している樹木の除去 | 市道 | ・土地所有者への伐採依頼済み<br>・道路へ張り出している樹木の除去済み | ・見守りと安全指導を実施 |
| 2 | 華連正面の道路が雨天時冠水し、車が通るたびに水しぶきが生じる。場合によっては児童の身長くらいの高さになって、歩行者にかかる。 | ・排水機能を確認 | 県道 | ・側溝清掃を実施済み | ・安全指導を実施 |
| 3 | 鎌足中学校校下の交差点で、横断歩道が消えかかっているため、横断歩道があることを認識しにくい。 | ・横断歩道、停止線の補修 | 県道 | ・横断歩道、停止線の補修を申請中 | ・見守りと安全指導を実施 |

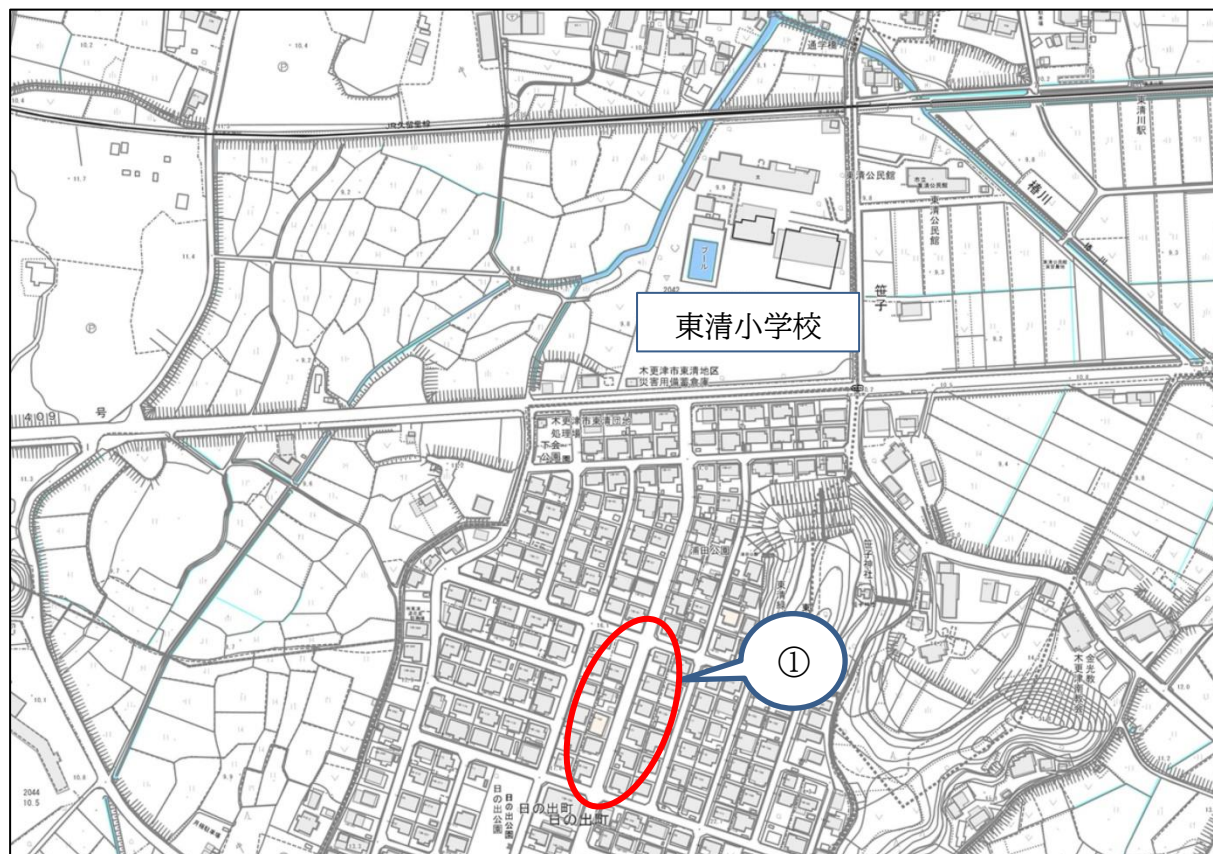
## 5. 東清小学校

| 番号 | 危険な状況 | 点検結果<br>(今後の対策内容) | 区分 | 実施状況<br>ハード対策 | 実施状況<br>ソフト対策 |
|---|---|---|---|---|---|
| 1 | 交通量が多く、車がスピードを出しがち。児童が渡るための横断歩道がなく、歩道の白線も消えかかっている。 | <ul style="list-style-type: none"> <li>・外側線引き直し</li> <li>・朝の交通状況等を確認した上で、横断歩道の設置について検討</li> </ul> | 市道 | <ul style="list-style-type: none"> <li>・外側線引き直し実施済み</li> <li>・横断歩道の設置を検討中</li> </ul> | <ul style="list-style-type: none"> <li>・見守りと安全指導を実施</li> </ul> |

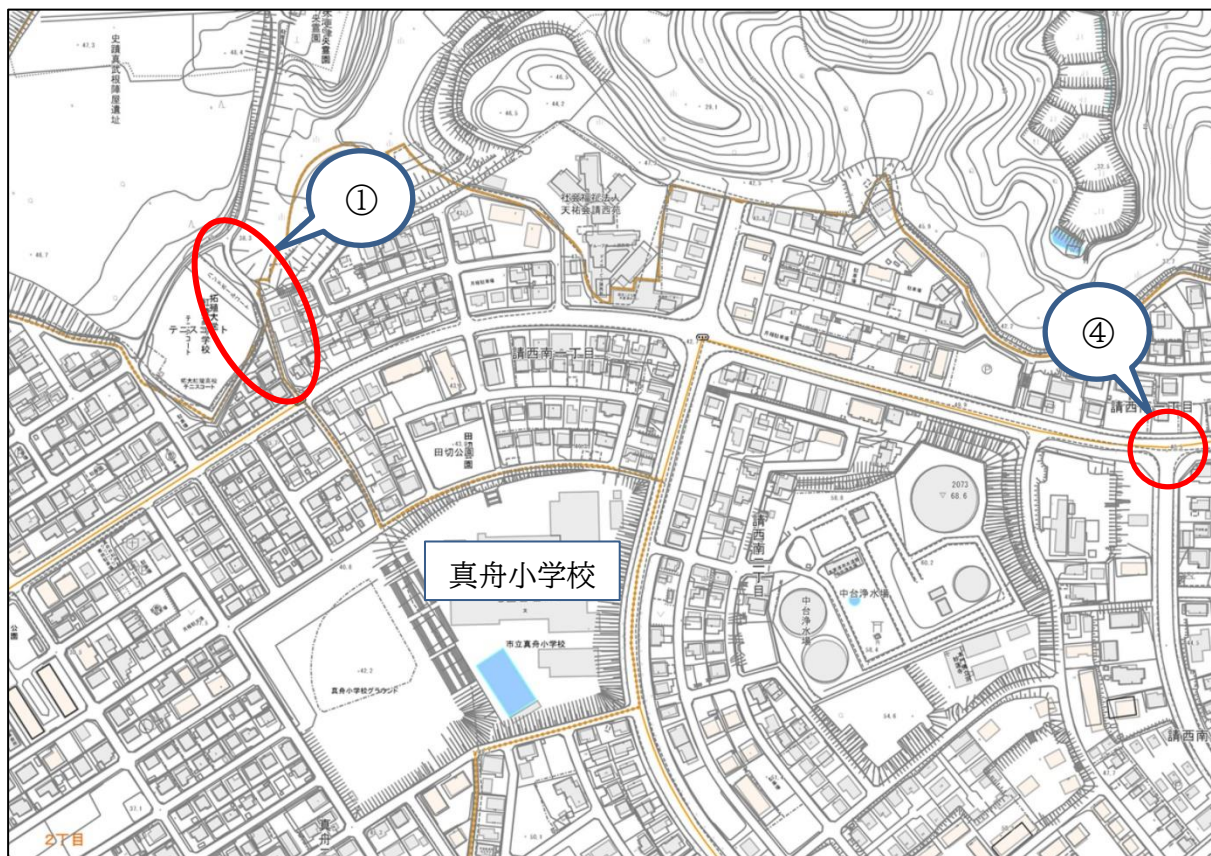
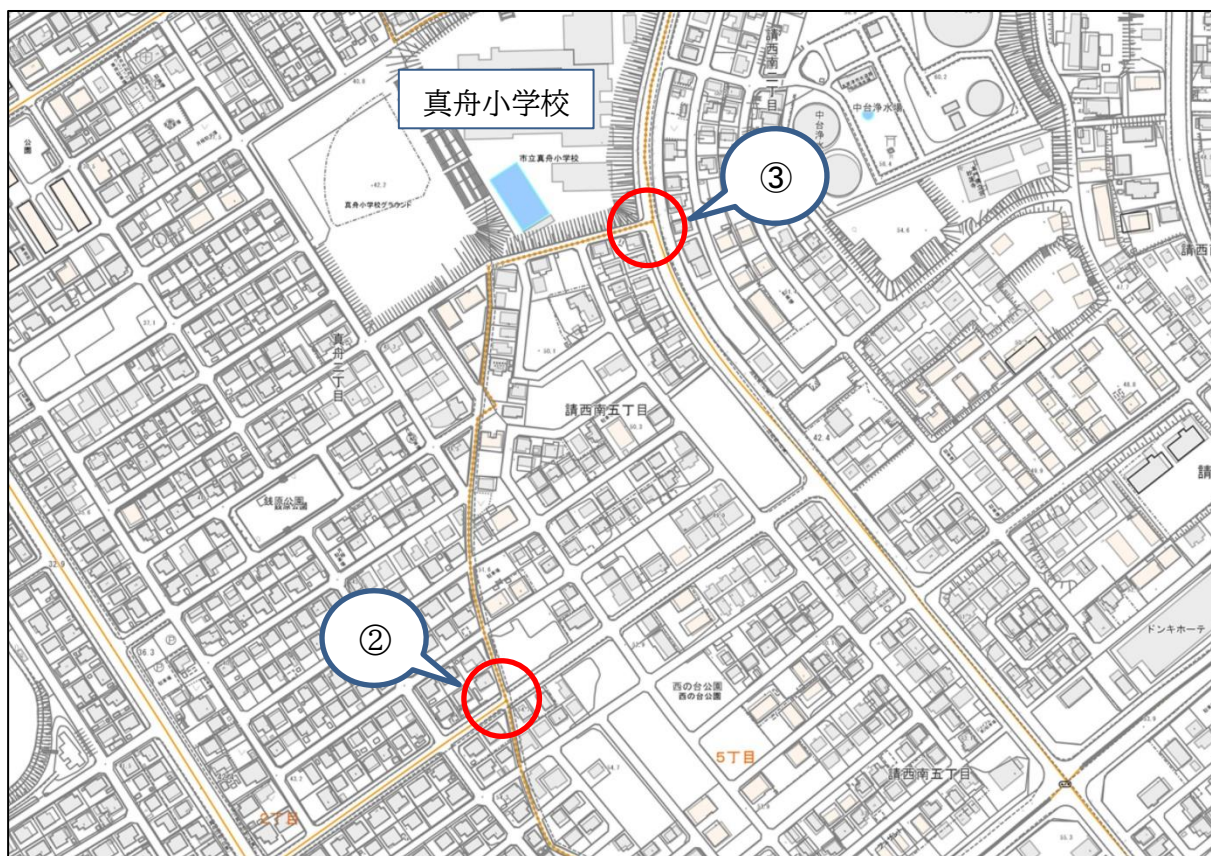
## 6. 真舟小学校

| 番号 | 危険な状況 | 点検結果<br>(今後の対策内容) | 区分 | 実施状況<br>ハード対策 | 実施状況<br>ソフト対策 |
|---|---|---|---|---|---|
| 1 | 道幅が狭いのに、千束台方面に抜ける車が多く、交通量が多いため危険。<br>道幅が狭い道の両側に草が生い茂っているため、見通しが悪く危険。 | ・時間帯での車両規制について検討<br>・道路脇の土地所有者へ樹木、雑草の伐採を依頼 | 市道 | ・土地所有者への伐採依頼済み | ・時間帯での車両規制について検討中<br>・安全指導を実施 |
| 2 | 車の抜け道となっており、交通量が多く危険なため、R5度から横断せずに迂回して登下校している。R4夏の合同点検後、横断歩道の設置を検討することになったと思うので、横断歩道の設置をお願いしたい。 | ・坂を上がってすぐの場所であり、横断歩道を視認しづらいため、設置が難しいことから、通学指導により道路横断をせず、迂回することを指導 | 市道 | | ・安全指導を実施 |
| 3 | 請西南5丁目から真舟2丁目に渡る道の道幅は狭いが、この道を渡って登下校する児童はとて多い。しかし、横断歩道がないというのが現状であり、とても危険である。 | ・横断歩道の設置を検討 | 市道 | ・横断歩道の設置を検討中 | ・安全指導を実施 |
| 4 | あきよし歯科のある交差点は信号機のないT字路である。信号機がなく交通量の多い交差点を横断する児童にとって、この場所はとても危険である。この場所は、過去に児童と車との接触事故が放課後に発生したこともある危険な交差点である。 | ・信号機設置<br>・横断歩道、停止線、ダイヤモンドの補修 | 市道 | ・信号機の設置を検討中<br>・横断歩道、停止線、ダイヤモンドの補修を申請中 | ・見守りと安全指導を実施 |

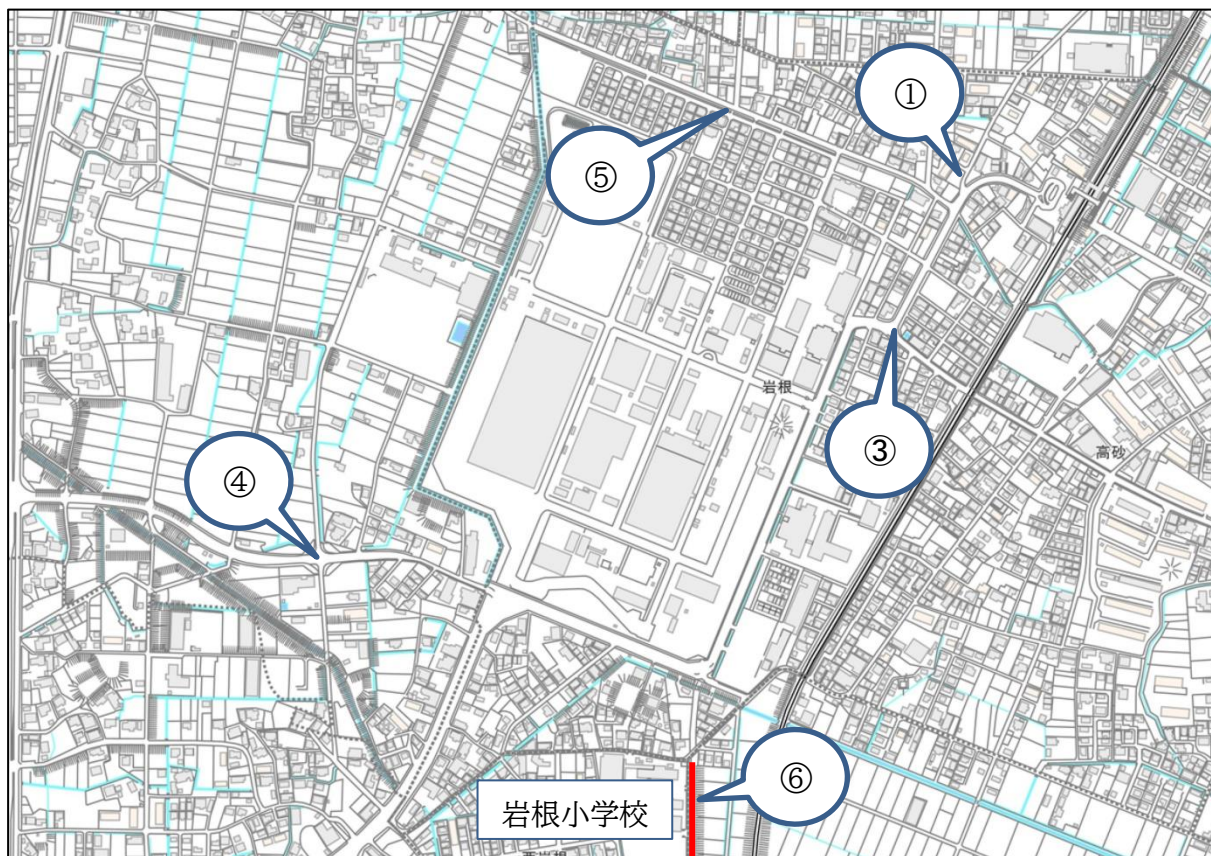
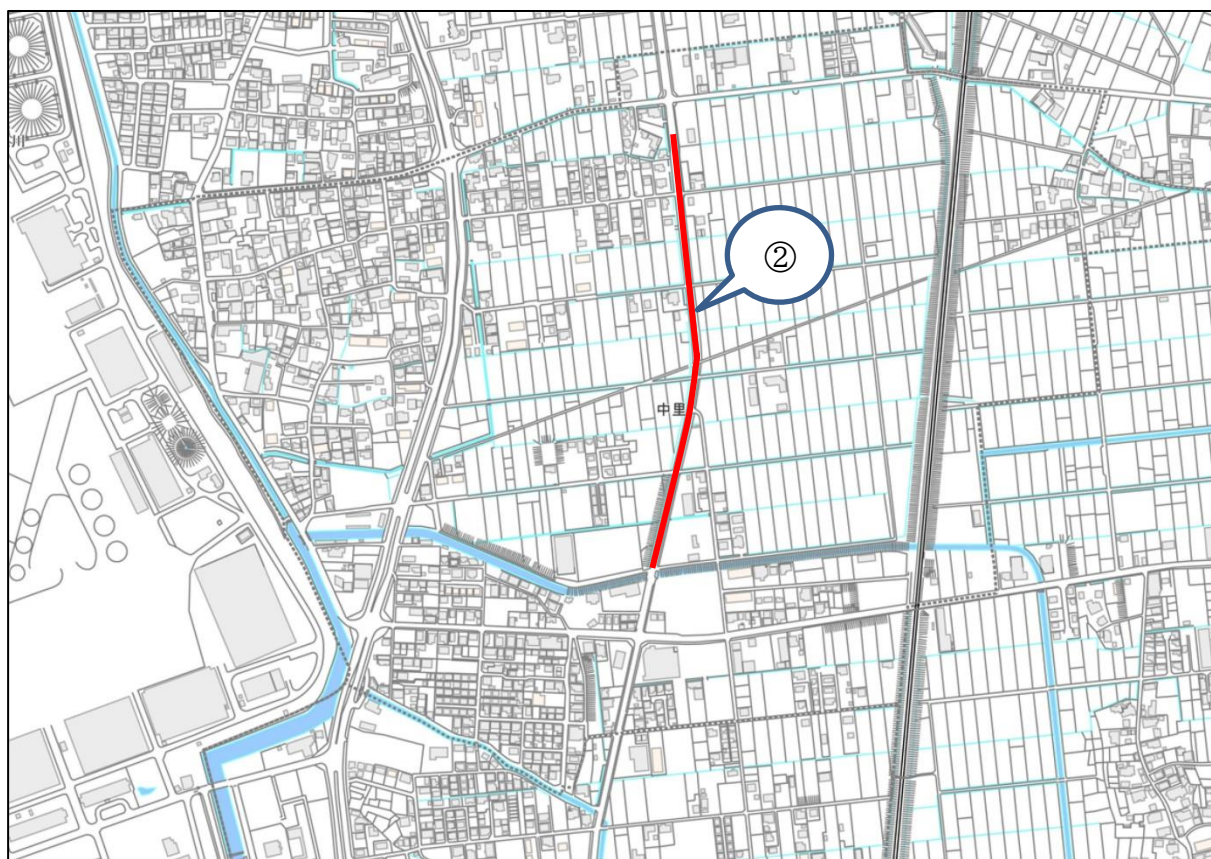
## 7. 岩根小学校

| 番号 | 危険な状況 | 点検結果<br>(今後の対策内容) | 区分 | 実施状況<br>ハード対策 | 実施状況<br>ソフト対策 |
|---|---|---|---|---|---|
| 1 | 県道に進入する際に、一時停止の標識がない。横断歩道がないため危険である。道路も道幅が狭く、市道左側の木が視界を遮っているため見通しが悪い。道路脇を歩く児童と自動車の距離が近い。県道から市道へ左折する自動車の速度が速い。 | <ul style="list-style-type: none"> <li>・土地所有者に対し、樹木の伐採を依頼</li> <li>・県道沿いにドット線を設置</li> <li>・市道からの進入部に停止線に準じた表示を設置</li> </ul> | 市道 | <ul style="list-style-type: none"> <li>・土地所有者に対し、樹木の伐採を依頼済み</li> <li>・県道沿いにドット線を設置済み</li> <li>・市道からの進入部に停止線に準じた表示を設置済み</li> </ul> | ・見守りと安全指導を実施 |
| 2 | 交通量の多い道路で信号や横断歩道がない。学校方面および、最も近い横断歩道（逆方向）へ向かう通りにも宅地側に歩道がない。 | <ul style="list-style-type: none"> <li>・外側線の引き直し</li> </ul> | 市道 | <ul style="list-style-type: none"> <li>・外側線の引き直しを実施済み</li> </ul> | ・安全指導を実施 |
| 3 | 信号がある大きな交差点だが、横断歩道が消えかけている。 | <ul style="list-style-type: none"> <li>・横断歩道、停止線の補修</li> </ul> | 県道 | <ul style="list-style-type: none"> <li>・横断歩道、停止線の補修を申請中</li> </ul> | ・見守りと安全指導を実施 |
| 4 | 県道につながるため交通量が多い。十字路に信号がないため、スピードを落とさなかったり一時停止をしなかったりするため横断の際に危険である。 | <ul style="list-style-type: none"> <li>・標識（止まれ）の修理</li> </ul> | 市道 | <ul style="list-style-type: none"> <li>・標識の修理を申請中</li> </ul> | ・見守りと安全指導を実施 |
| 5 | 一時停止の標識があるが横断歩道が左側にあり、視界も悪いため左折の車から見づらい。 | <ul style="list-style-type: none"> <li>・横断歩道の移設を検討</li> <li>・上記検討結果により、外側線を引き直す</li> </ul> | 市道 | <ul style="list-style-type: none"> <li>・横断歩道の移設を検討中</li> <li>・移設の場合は、外側線の引き直し</li> </ul> | ・見守りと安全指導を実施 |
| 6 | 雨天時の冠水や水たまりが大きく、避けて歩くためには道路中央を歩くことになる。 | <ul style="list-style-type: none"> <li>・側溝を清掃することにより車両進入ができなくなることを予想されるため、見守りと安全指導を実施</li> </ul> | 市道 | | ・見守りと安全指導を実施 |

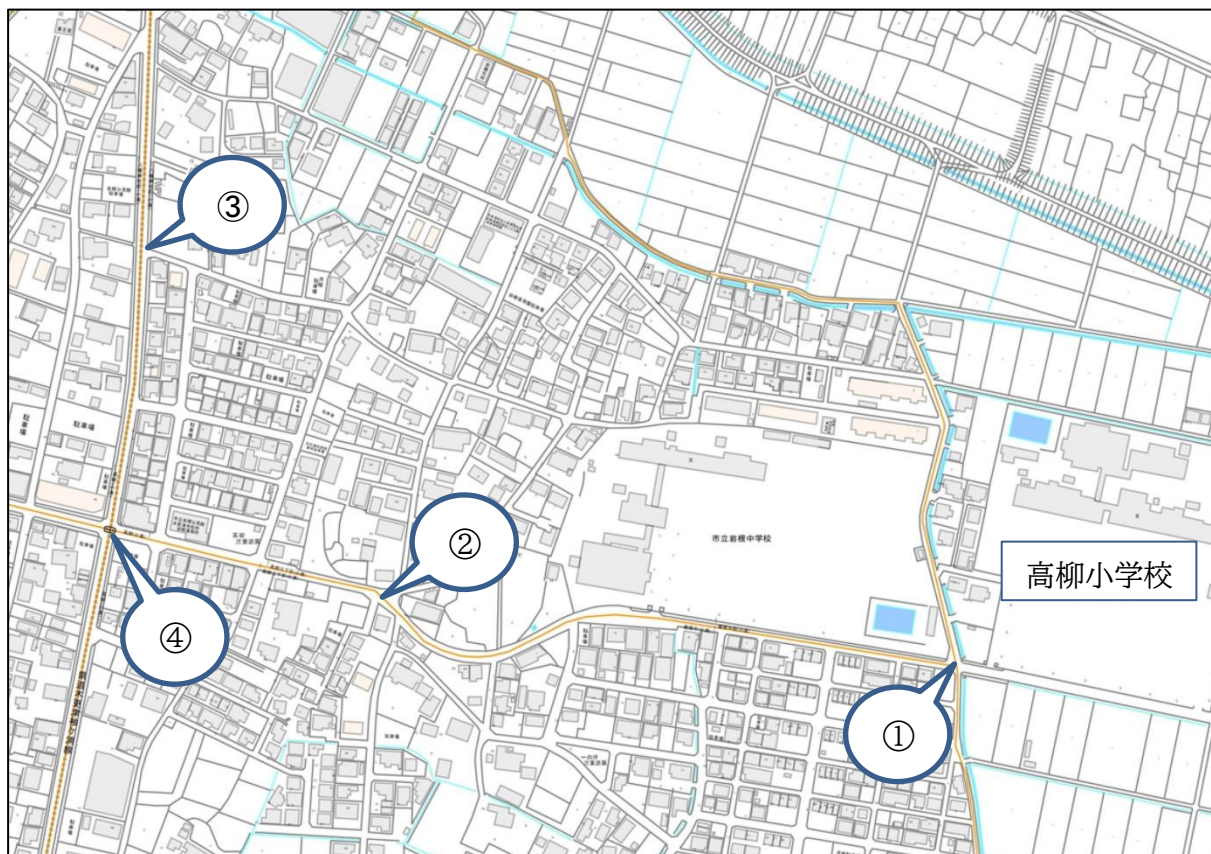
## 8. 高柳小学校

| 番号 | 危険な状況 | 点検結果<br>(今後の対策内容) | 区分 | 実施状況<br>ハード対策 | 実施状況<br>ソフト対策 |
|---|---|---|---|---|---|
| 1 | 横断歩道はあるが、信号がない。<br>車の交通量が多く、直線道路でスピードを出している車が多い。<br>正門と道路が接近していて、横断する児童が見えにくいいため大変危険である。<br>また、全校一斉下校の時は、車が長い間停止しなくてはならず渋滞になる事もある。 | ・移動オービスによる取り締まり<br>・標識の補修<br>・路面標示（横断歩道あり）の補修<br>・横断歩道、停止線、ダイヤモンドの補修 | 市道 | ・標識の補修申請中<br>・路面標示の補修済み<br>・横断歩道、停止線、ダイヤモンドの補修を申請中 | ・移動オービスによる取り締まり |

| 2 | <p>岩根中学校校門前からシオヅカ薬局に向かう道路が見通しの悪いＳ字カーブになっており、道幅も狭い。道沿いの樹木が歩道にせり出しているため、交通量の多い登校時間帯は、大変危険な場所である。</p> | <p>・道路南側にグリーンベルトを設置</p> | 市道 | <p>・グリーンベルトを設置済み</p> | |
| 3 | <p>セブンイレブン前の横断歩道は、信号がなく横断報道の路面標示も消えかかっている。<br/>車の交通量が多く、直線道路でスピードを出している車が多く横断するのに大変危険である。<br/>近年新築が増加し、この横断歩道を渡る児童数も増加した。</p> | <p>・横断歩道、停止線、ダイヤモンドの補修</p> | 県道 | <p>・横断歩道、停止線、ダイヤモンドの補修を申請中</p> | |
| 4 | <p>ポールが破損している。横断歩道で待つ子ども達が危険である。</p> | <p>・ポール修繕</p> | 県道 | <p>・ポール修繕を実施済み</p> | |

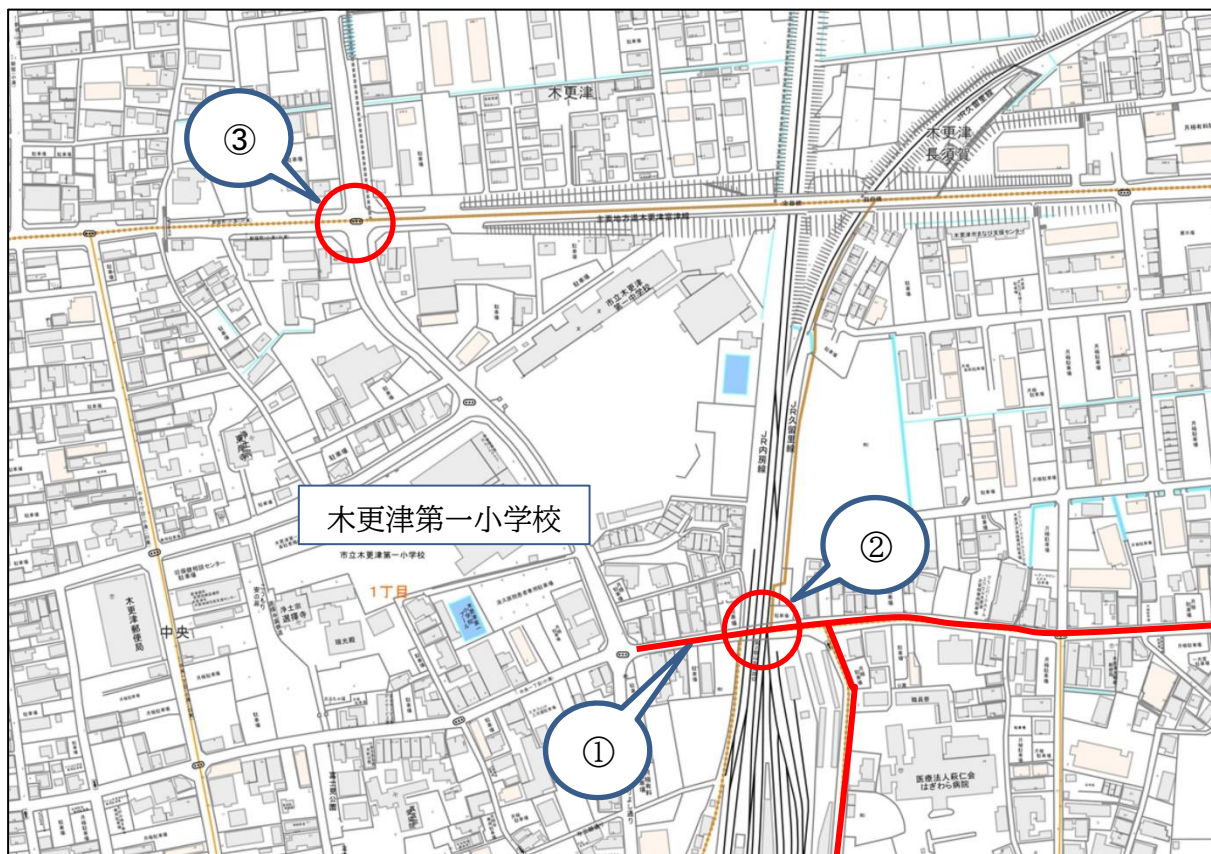
## 9. 木更津第一小学校

| 番号 | 危険な状況 | 点検結果<br>(今後の対策内容) | 区分 | 実施状況<br>ハード対策 | 実施状況<br>ソフト対策 |
|---|---|---|---|---|---|
| 1 | <p>交通量が多いわりに、歩道・路肩が狭い。側線やグリーンゾーンが消えている箇所が多い。</p> <p>自動車がはみ出して走行したり、駅東口方面から踏切に向かって一步通行の道で追い越して交差点に進入する車があったり、登校時間帯は自転車の交通量も多いため、児童が通学する際に危険が伴う。</p> | <ul style="list-style-type: none"> <li>・薄くなっている箇所のグリーンベルト、ドット、外側線の引き直しを行う</li> <li>・交差点の再塗装</li> </ul> | 市道 | <ul style="list-style-type: none"> <li>・薄くなっている箇所のグリーンベルト、ドット、外側線の引き直しを実施済み</li> <li>・交差点の再塗装を実施済み</li> </ul> | ・見守りと安全指導を実施 |

| 2 | 交通量が多く、千葉寄り（北側）の歩道が狭く、所々レール・枕木等のすき間が大きく開いていて歩きにくい。 | ・踏切内の白線の引き直し | 踏切 | ・踏切内の白線の引き直しを実施済み | ・見守りと安全指導を実施 |
| 3 | 幹線道路で、交通量が多いため、児童が道路を横断する際に注意が必要。車止めポストが設置されていない箇所がある。 | ・車止めポストを設置 | 県道 | ・車止めポストを設置済み | ・安全指導を実施 |
