令和7年度  
通学路合同点検の対策状況  
(令和7年度末現在)

木更津市通学路設定協議会

## 令和7年度通学路合同点検について

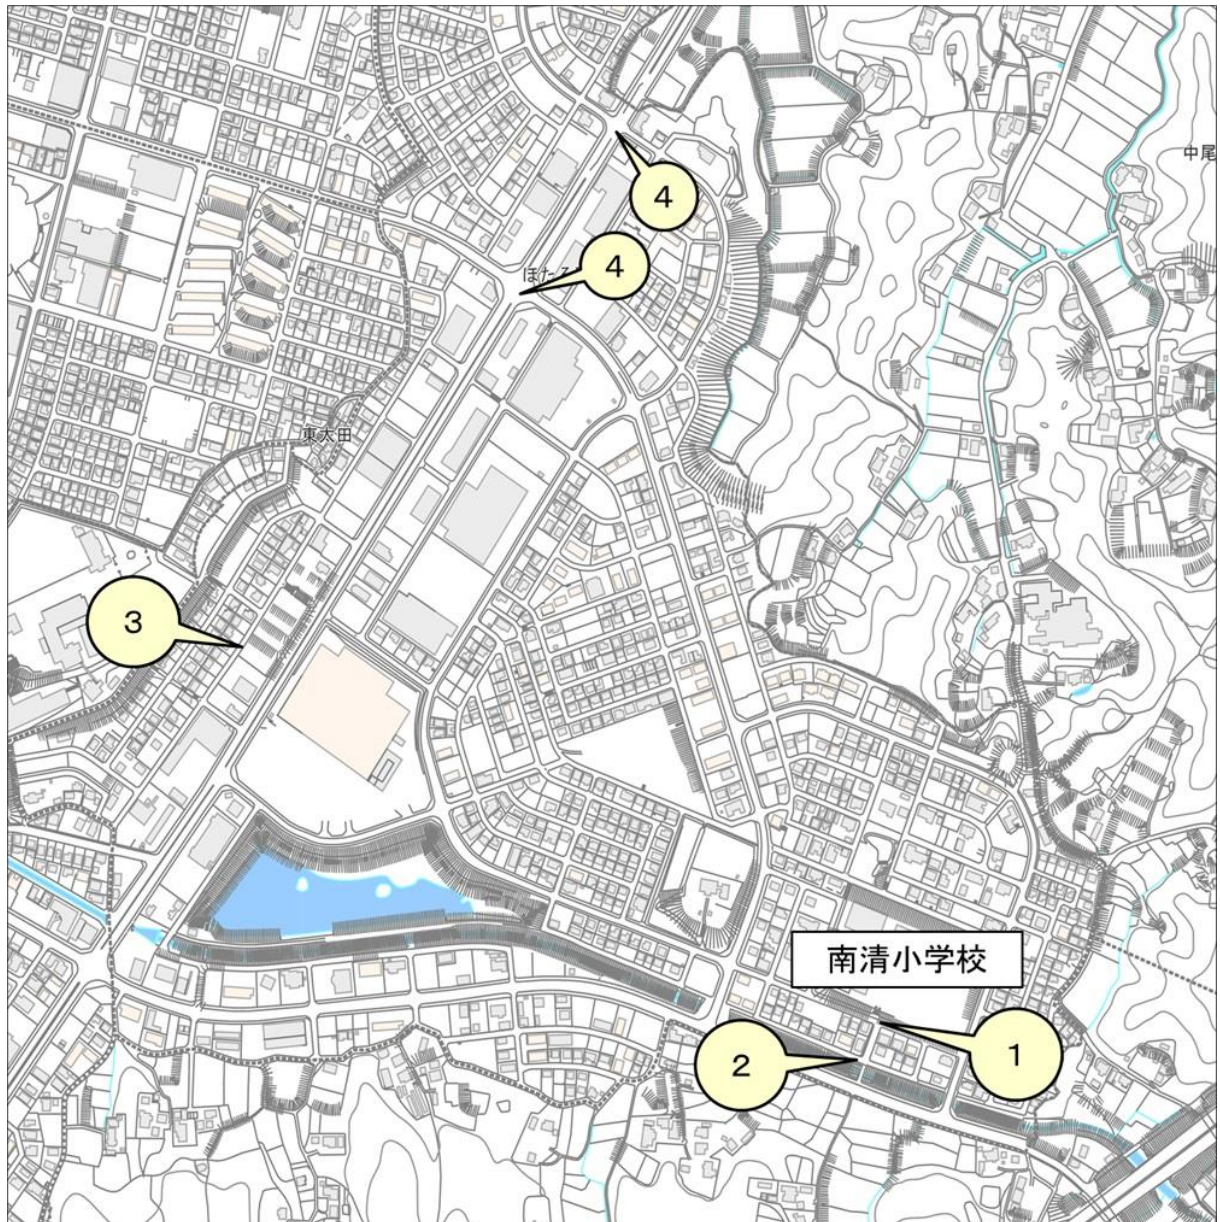
① 南清小学校

番号	危険な状況	点検結果	区分	実施状況 ハード対策	実施状況 ソフト対策
1	学校の南門をでてすぐの横断歩道が消えかけているため、児童が道路を横断する際に危険がある。	・横断歩道、停止線、ダイヤモンド、止まれ表示の引き直し	市道	・横断歩道の補修（令和8年度実施予定）	・学校による見守りと通学指導
2	歩道両際の雑草が茂っており、児童が歩くことのできる幅が狭まっている。また、季節によっては蜂や毛虫が発生することもある。	・歩道および河川法面から歩道に越境している雑草の刈り取りを定期的実施	市道	・雑草の刈り取りを実施済み、今後も実施する。	・通学指導（注意喚起） ・登下校の見守りボランティア
3	ドライバーから通学している児童も目視しにくい。イエローハット裏の車道は見通しが悪く、階段から降りてきた児童、道を横断する児童の姿が見えにくい。	・交差点注意の路面標示および交差点クロスマークの引き直し ・街路樹の枝を伐採し、見通しを確保する	市道	・引き直し対応済み ・伐採対応済み	・学校やPTAによる交通安全指導
4	ほたる野2丁目星野歯科の前やローソンの前は車の通りが多い大通りを児童が横断するため危険である。	・防犯ボックスによるパトロールの実施を検討 ・学校やPTAによる見守りを実施	市道		・パトロール車を使用したパトロールを実施済み ・学校やPTAによる見守りを実施

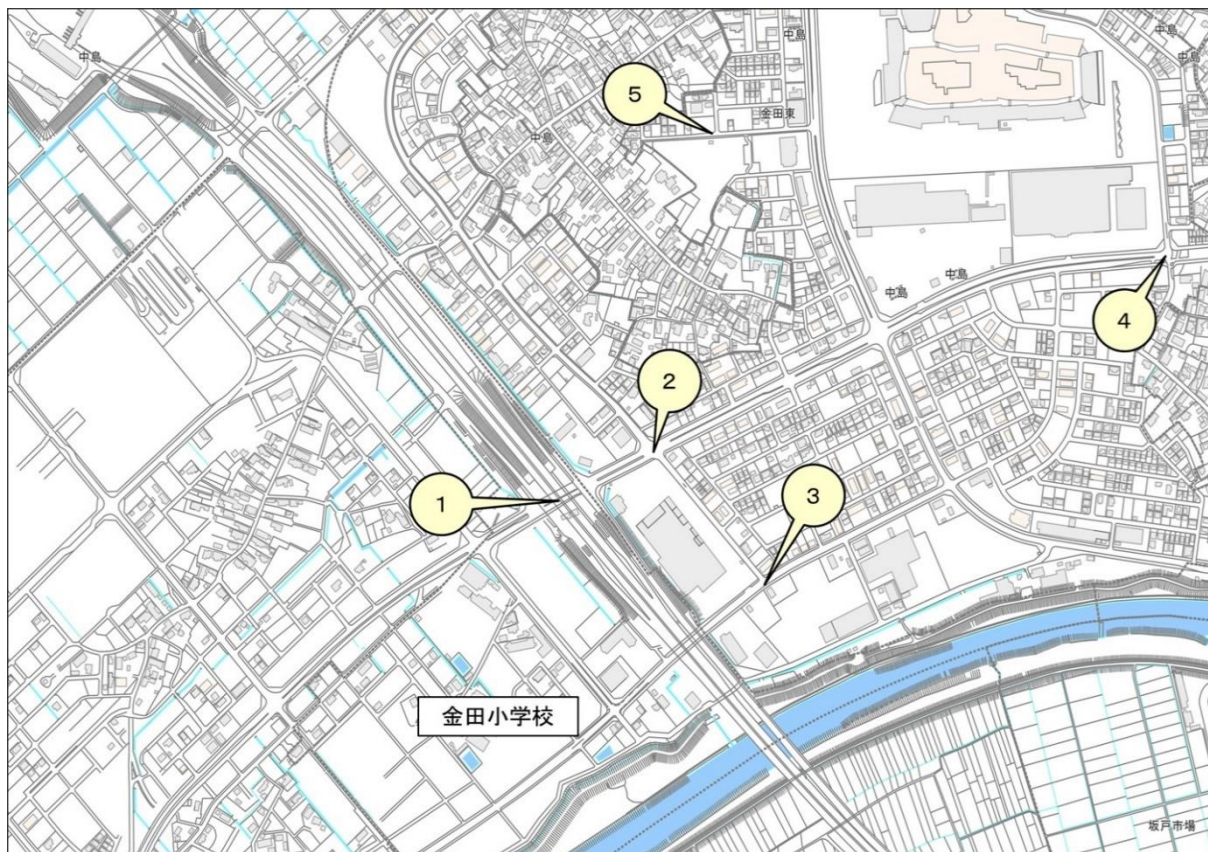
② 金田小学校

番号	危険な状況	点検結果	区分	実施状況 ハード対策	実施状況 ソフト対策
1	右左折する車が児童の歩行を待ちきれず、横断歩道を児童が渡りきる前に走行しようとして危険なときがある。	<ul style="list-style-type: none"> <li>・信号機点灯パターンの確認</li> <li>・横断歩道の歩行者だまり拡幅検討</li> </ul>	国道	<ul style="list-style-type: none"> <li>・横断歩道の歩行者だまり拡幅を実施済み</li> </ul>	<ul style="list-style-type: none"> <li>・信号機点灯パターンを確認し、安全性向上のための時差運用を実施済み</li> <li>・学校とボランティアによる見守りと通学指導</li> </ul>
2	令和7年5月に左折車による児童の事故があった。多くの児童が登下校をしているが、非常に交通量が多い交差点のため事故の危険がある。	<ul style="list-style-type: none"> <li>・巻き込み注意の看板設置</li> <li>・歩道への足型ストップマークの設置</li> </ul>	県道	<ul style="list-style-type: none"> <li>・巻き込み注意の看板を設置済み</li> <li>・足型ストップマーク設置済み</li> </ul>	<ul style="list-style-type: none"> <li>・学校とボランティアによる見守りと通学指導</li> </ul>
3	横断歩道がないため、児童が道路を渡る可能性があることが伝わらない。	<ul style="list-style-type: none"> <li>・横断歩道の設置検討</li> <li>・ドット線の設置検討</li> </ul>	市道	<ul style="list-style-type: none"> <li>・横断歩道の設置済み</li> <li>・ドット線の設置済み</li> </ul>	<ul style="list-style-type: none"> <li>・学校とボランティアによる見守りと通学指導</li> </ul>

4	左折する車が児童の歩行を待ちきれず、横断歩道を児童が渡りきる前に走行しようとして危険なときがある。	<ul style="list-style-type: none"> <li>・信号機の設置検討</li> </ul>	県道	<ul style="list-style-type: none"> <li>・信号機の設置検討中</li> </ul>	<ul style="list-style-type: none"> <li>・学校とボランティアによる見守りと通学指導</li> </ul>
5	家屋の壁で左の見通しが悪く、出会い頭の事故の危険がある。	<ul style="list-style-type: none"> <li>・ドット線および交差点クロスマークの引き直し</li> </ul>	市道	<ul style="list-style-type: none"> <li>・ドット線および交差点クロスマークの引き直し済み</li> </ul>	<ul style="list-style-type: none"> <li>・学校とボランティアによる見守りと通学指導</li> </ul>

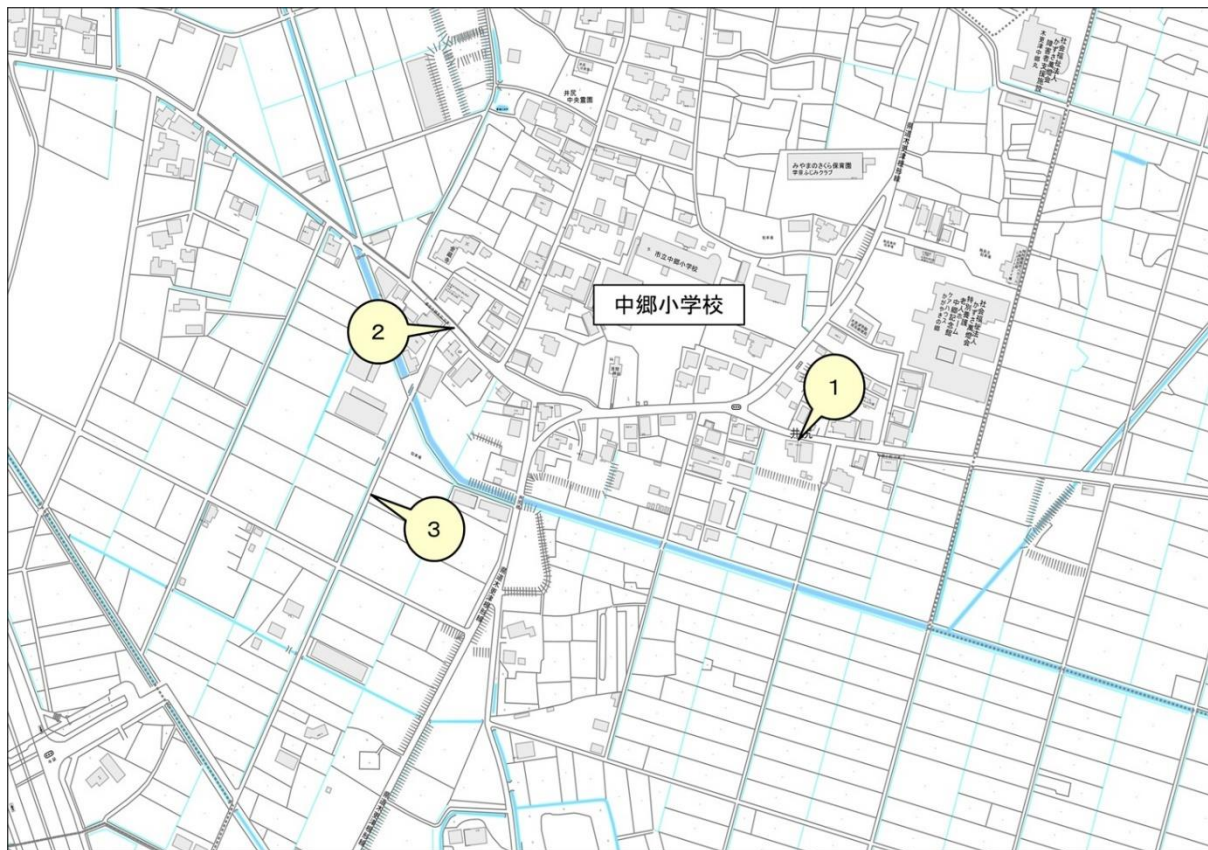
③ 中郷小学校

番号	危険な状況	点検結果	区分	実施状況 ハード対策	実施状況 ソフト対策
1	ラーメン屋（福のじ）前の道路が狭く、歩道もない。	・道路改良（歩道設置・線形変更）の整備を検討	市道	・市道114号線歩道改良事業により用地取得完了後、工事実施予定	・学校とボランティアによる見守りと通学指導
2	登校時、農協側から公民館へ横断する際、見通しが非常に悪い。大型ダンプの通行やスピードを出してくる車も多い。	・学校による見守りと指導	市道		・学校による見守りと指導
3	十日市場から通う児童の通学路。車一台通れるくらいの道幅を児童が歩いて登校してくる。道の脇はすぐ田んぼ等。朝の渋滞でショートカットしてくる車もあり、それなりに交通量もある。	・時間指定の車両通行規制を検討	市道	・時間指定の車両通行規制を検討中  ・通学路等の路面標示強調を実施予定（令和8年度実施予定）	・保護者による見守り

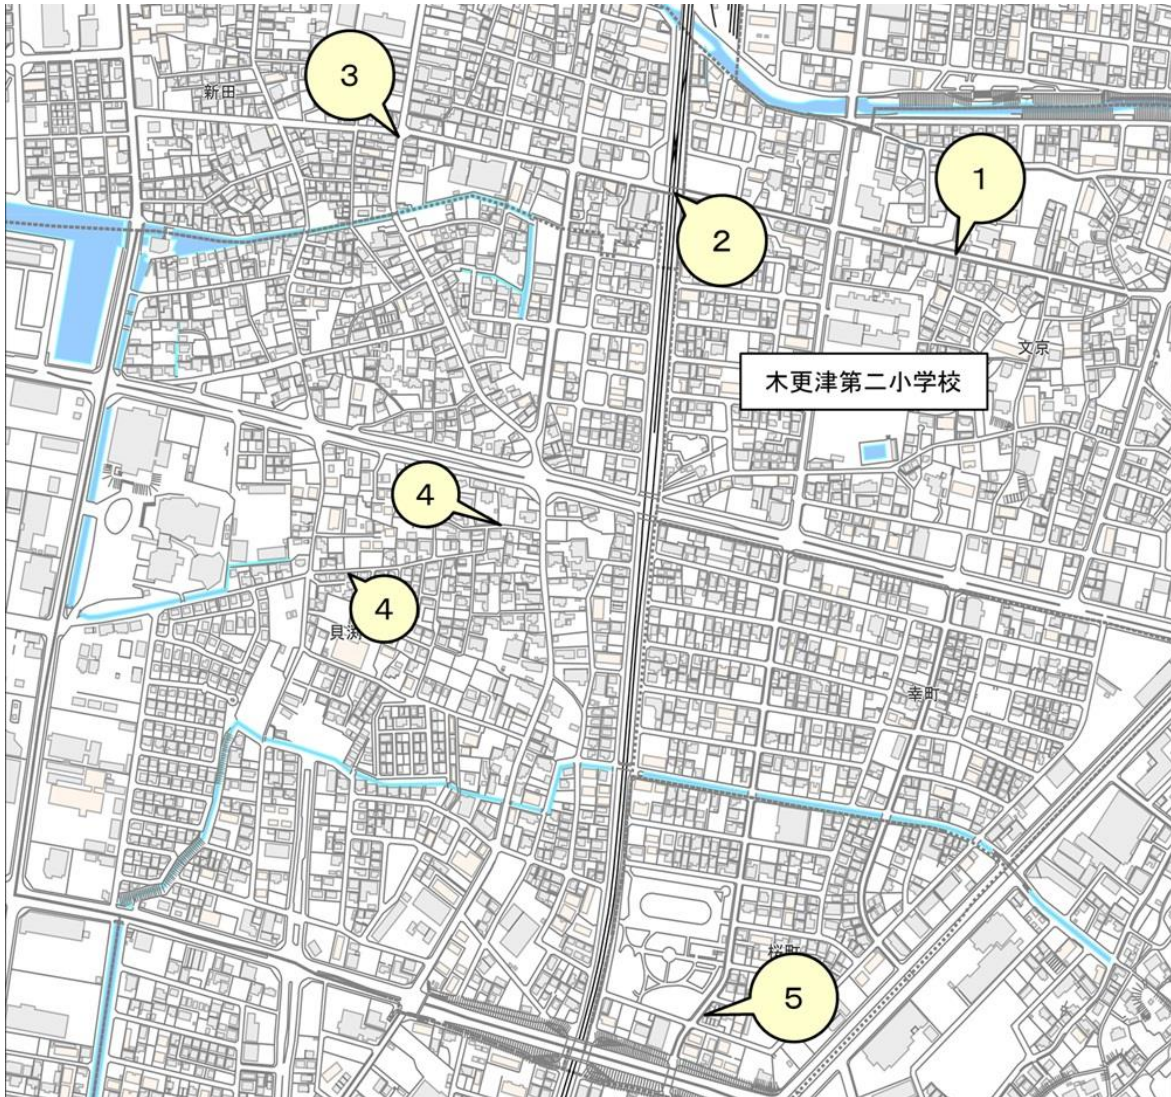
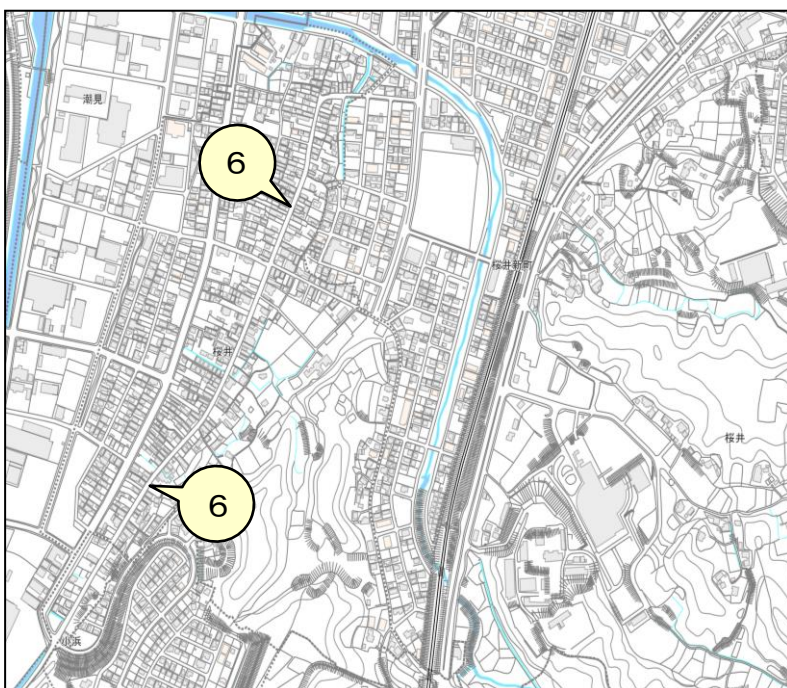
④ 木更津第二小学校

番号	危険な状況	点検結果	区分	実施状況 ハード対策	実施状況 ソフト対策
1	交通量が多い道路で、路線バスも通る。片側1車線の道路だが、道幅が狭い。自動車が路側帯にはみ出して往来している。ブロック塀などもあり見通しが悪い。歩道も狭い。図書館付近の交差点の歩車分離信号を見落とす車があり、危険なときがある。	<ul style="list-style-type: none"> <li>・オレンジポールの設置</li> <li>・路面標示（通学路）の引き直し</li> </ul>	市道	<ul style="list-style-type: none"> <li>・オレンジポールの設置済み</li> <li>・路面標示（通学路）引き直しを実施済み</li> </ul>	<ul style="list-style-type: none"> <li>・学校とボランティアによる見守りと通学指導</li> </ul>
2	踏切（荒入踏切）。狭いが路線バスや大型車が通行するため危険である。踏切内は、歩行者路が下り（君津）側のみで、自動車の通行と重なる。	<ul style="list-style-type: none"> <li>・踏切内の歩行スペースの拡幅についてJRと協議</li> </ul>	踏切	<ul style="list-style-type: none"> <li>・落輪防止壁塗装と白線の引き直しを実施済み</li> </ul>	<ul style="list-style-type: none"> <li>・学校での通学指導</li> </ul>
3	交差点から西へ向かう道路の道幅が狭くなり、電柱により路側帯がなくなる。そのため、車道に出て歩行することとなる。交通量が多いので、危険。交差点も狭い。	<ul style="list-style-type: none"> <li>・グリーンラインの設置</li> <li>・路面標示（通学路）引き直し</li> <li>・横断歩道引き直し</li> <li>・一時停止の取り締まり実施</li> </ul>	市道	<ul style="list-style-type: none"> <li>・グリーンラインの設置令和8年度に実施予定</li> <li>・路面標示（通学路）引き直し実施済み</li> <li>・横断歩道の引き直し予定</li> <li>・一時停止の取り締まり実施済み</li> </ul>	<ul style="list-style-type: none"> <li>・学校とボランティアによる見守りと通学指導</li> </ul>

4	市民会館交差点等からの抜け道となっている。特に、登校時間に交通量が多く、道幅が狭いため車の行き違いもできないので非常に危険である。側溝に蓋がないため、車を避ける場所もない。	<ul style="list-style-type: none"> <li>・側溝部分の草刈りを実施</li> <li>・民地部分は土地所有者へ草刈りを依頼</li> </ul>	市道	<ul style="list-style-type: none"> <li>・草刈りを実施済み</li> <li>・土地所有者に対し、草刈りを依頼済み</li> </ul>	<ul style="list-style-type: none"> <li>・学校での通学指導</li> </ul>
5	国道16号と木更津市街への抜け道となっているため交通量が多い。朝夕には、ダンプカーや大型トラックの出入りがあり、	<ul style="list-style-type: none"> <li>・横断歩道の補修</li> <li>・大型車通行規制の検討</li> </ul>	市道	<ul style="list-style-type: none"> <li>・横断歩道の補修（令和8年度実施予定）</li> <li>・足型ストップマ</li> </ul>	<ul style="list-style-type: none"> <li>・学校での通学指導</li> </ul>

非常に危険である。歩道はあるが狭い。大型車が通ると道幅いっぱいになるため非常に危険である。	<ul style="list-style-type: none"> <li>・ポール設置を検討</li> <li>・足型ストップマークの補修</li> </ul>		ークの補修を実施済み	
6	路側帯が非常に狭く、側溝蓋程度しかない。ブロック塀も迫る箇所もある。朝夕ともに、国道と産業道路等へ抜ける車が多く、歩行者には危険である。バス通学児童がバス停で待つ際、路側帯で待つことになり、非常に危険である。	<ul style="list-style-type: none"> <li>・歩道の設置が困難であるため、都市計画道路3・3・7号中野畑沢線（桜井工区）の整備を検討</li> <li>・グリーンラインの設置</li> </ul>	市道	<ul style="list-style-type: none"> <li>・中野畑沢線整備事業（桜井工区）により令和5年度から工事着手済み</li> <li>・グリーンラインの設置は令和8年度以降に設置予定</li> </ul>	<ul style="list-style-type: none"> <li>・警察によるパトロールを実施（パトロールについては、随時実施してまいります。）</li> <li>・学校とボランティアによる見守りと通学指導</li> </ul>

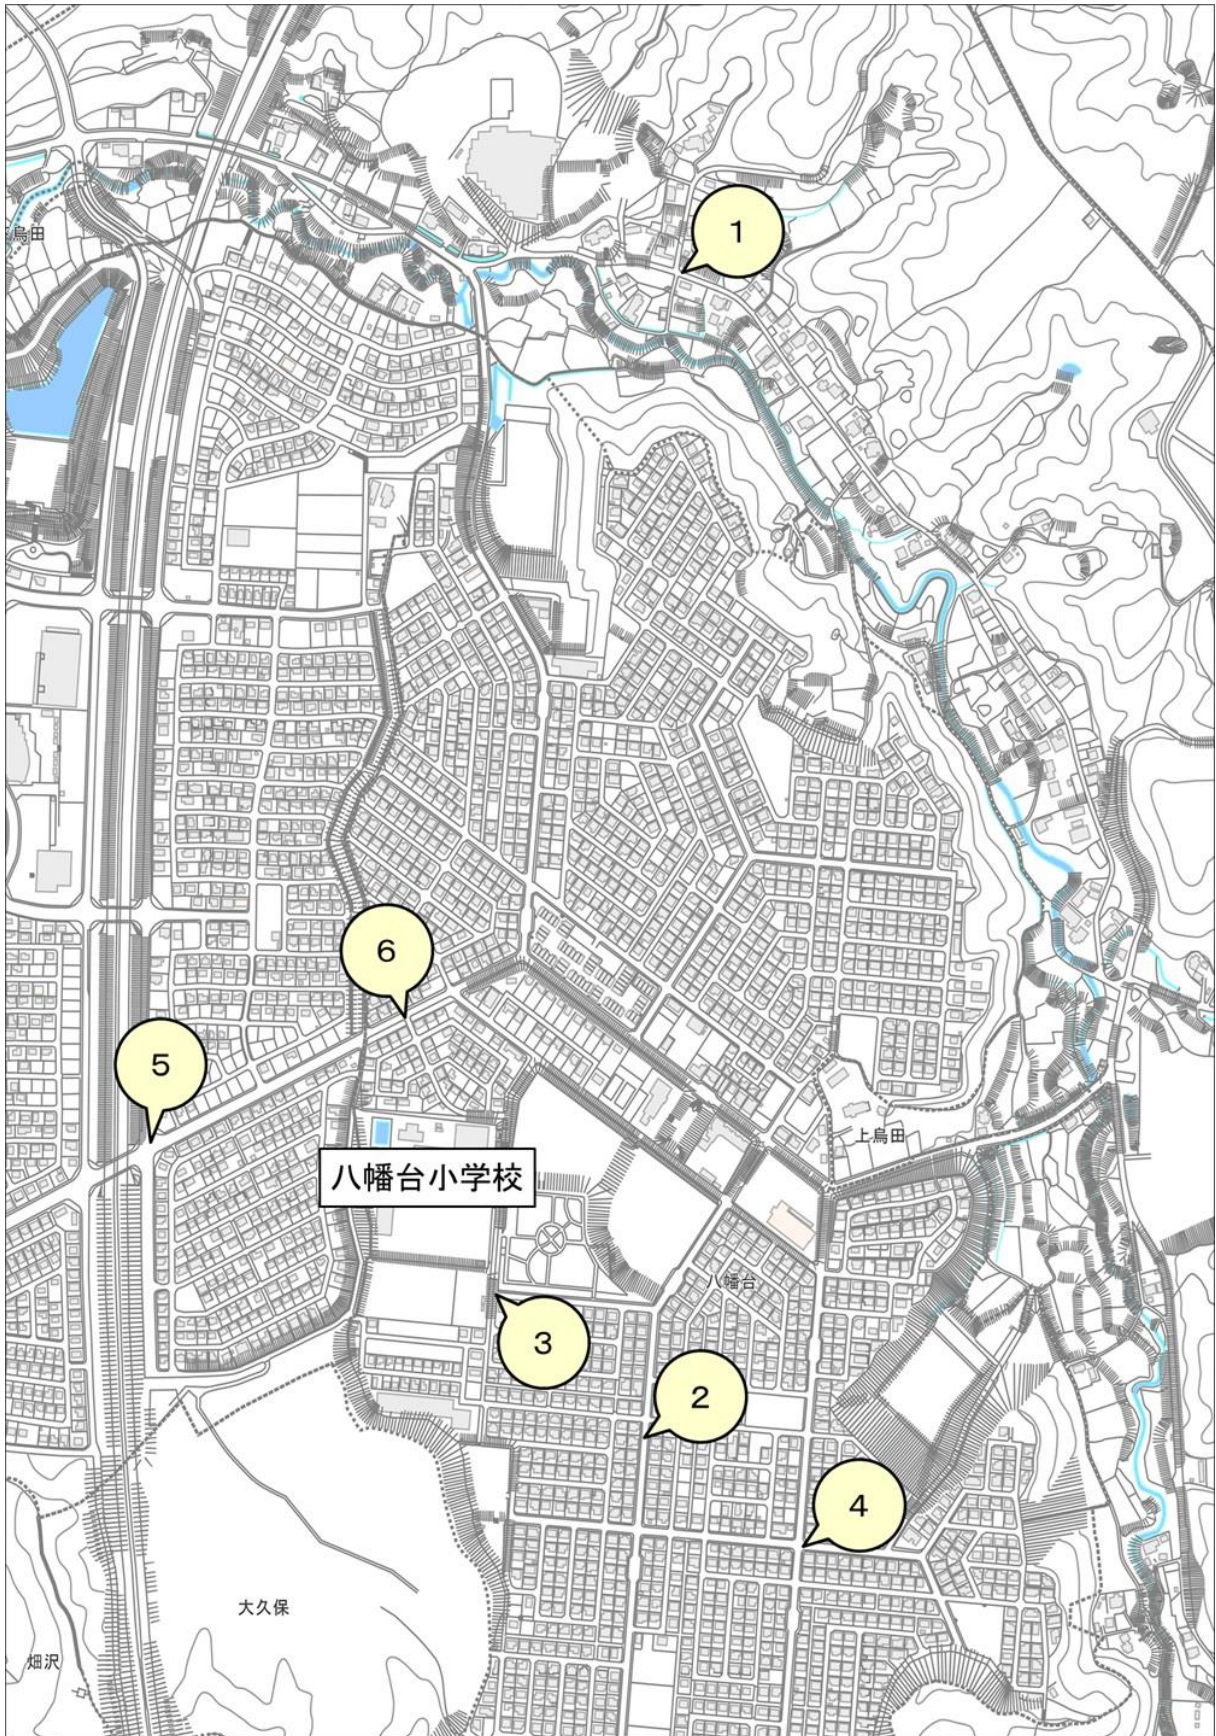
⑤ 八幡台小学校

番号	危険な状況	点検結果	区分	実施状況 ハード対策	実施状況 ソフト対策
1	国道 127 号への抜け道。路側帯はあるが、幅は狭く児童が通行する際に危険がある。	<ul style="list-style-type: none"> <li>・路面標示の引き直し</li> <li>・グリーンラインの設置</li> </ul>	県道	<ul style="list-style-type: none"> <li>・路面標示の引き直し実施済み</li> <li>・路肩と外側線の隙間が無く、グリーンラインの施工が困難だったため、「学童注意」の路面標示を実施済み</li> </ul>	・学校とボランティアによる見守りと通学指導
2	中央通りの坂の上から八幡台幼稚園方面に向けてスピードを上げて通過する自動車が多い。	・学校とボランティアによる見守りと通学指導	市道		・学校とボランティアによる見守りと通学指導
3	住宅の増加に伴い、自動車の通行量も増えてきたため、児童が通行する際に危険がある。	<ul style="list-style-type: none"> <li>・横断歩道の設置検討</li> <li>・公園から道路側へ越境している樹木の伐採</li> </ul>	市道	・公園から道路側へ越境している樹木の伐採済み	・学校とボランティアによる見守りと通学指導
4	いちょう通りの坂の上から坂の下に向かってスピードを上げて通過する車が多い。	<ul style="list-style-type: none"> <li>・横断歩道の設置検討（交差点内で設置されていない2方向）</li> <li>・路面標示（速度落とせ）の引き直し</li> </ul>	市道	・路面標示（速度落とせ）の引き直し実施済み	・学校とボランティアによる見守りと通学指導
5	高速道路の側道との交差点。側道に向けた交通量が多いが信号は整備されていない。	・信号機の設置検討	市道		・学校とボランティアによる見守りと通学指導
6	自動車の運転手・児童お互いに注意しているが、まれに確認不足から危険な状況になってしまうことがある。	<ul style="list-style-type: none"> <li>・横断歩道、路面標示（止まれ）の引き直し</li> <li>・速度落とせ、交差点クロスマークの引き直し</li> </ul>	市道	<ul style="list-style-type: none"> <li>・横断歩道、路面標示（止まれ）の引き直し（令和8年度実施予定）</li> <li>・速度落とせ、</li> </ul>	・学校とボランティアによる見守りと通学指導

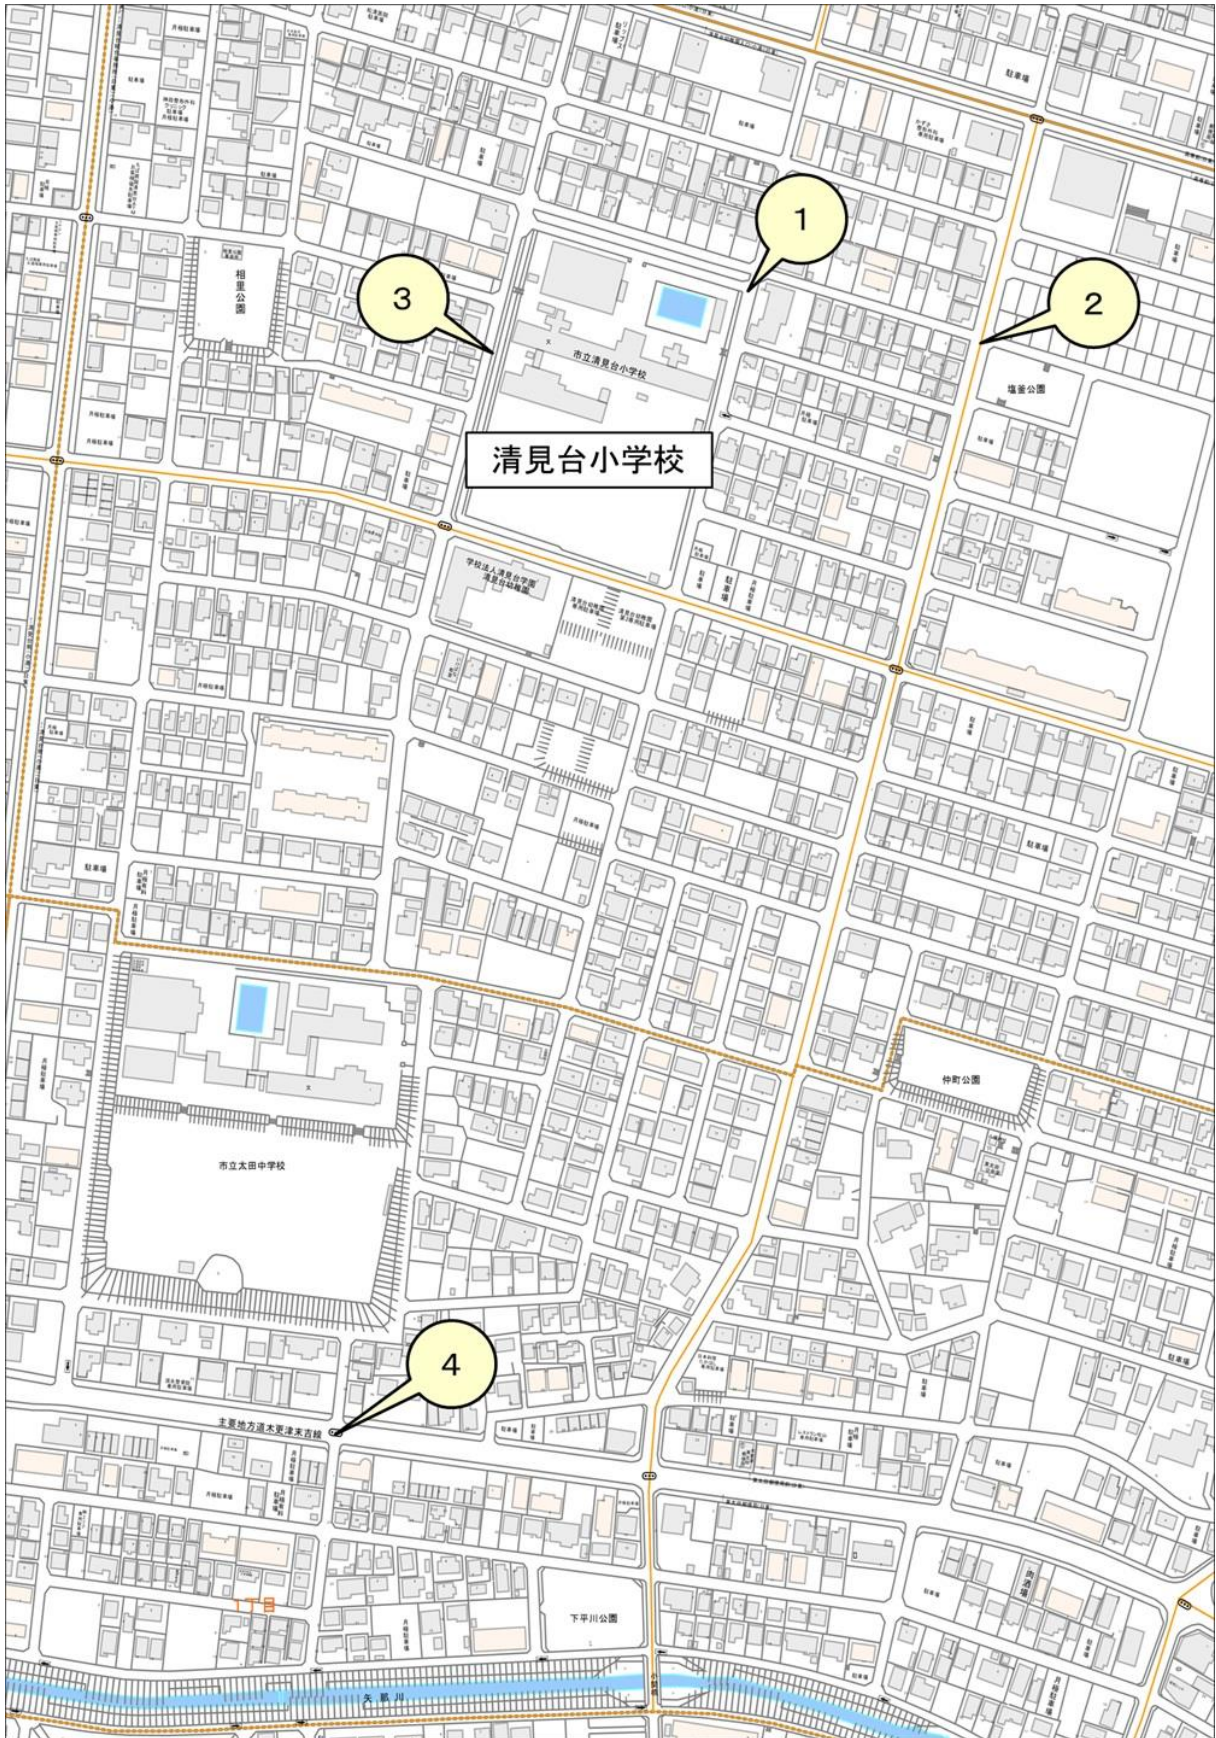
⑥ 清見台小学校

番号	危険な状況	点検結果	区分	実施状況 ハード対策	実施状況 ソフト対策
1	学校の東門を降りてすぐ東側へ横断する児童が多い。横断歩道があれば、ドライバーへの注意喚起が一層図られる。	・グリーンラインの設置	市道	・グリーンラインの設置を令和8年度に実施予定	
2	横断歩道が消えかけているため、児童が道路を横断する際に危険がある。	・横断歩道、停止線の引き直し	市道	・横断歩道、停止線の引き直し（令和8年度実施予定）	
3	路上駐車が多く、児童の下校時に見通しが悪くなり危険である。	・学校から保護者へ路上駐車に関する注意喚起を実施	市道		・学校から保護者へ路上駐車に関する注意喚起を実施
4	交通量が多く事故が発生している。押しボタンの信号が押しただけで切り替わるので運転手の反応が遅れがち。また街路樹で信号が見えにくい。	・信号機点灯パターンの確認 ・看板等による注意喚起の検討	県道	・看板等による注意喚起を検討中	・信号機点灯パターンを確認し、安全性向上のための変更を実施済み

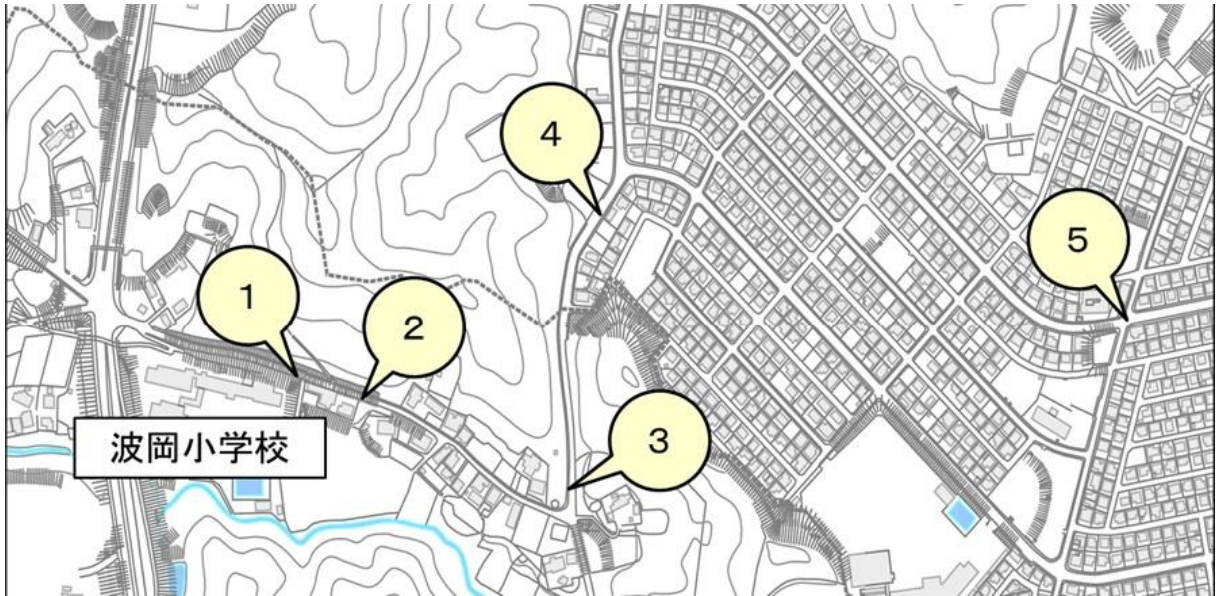
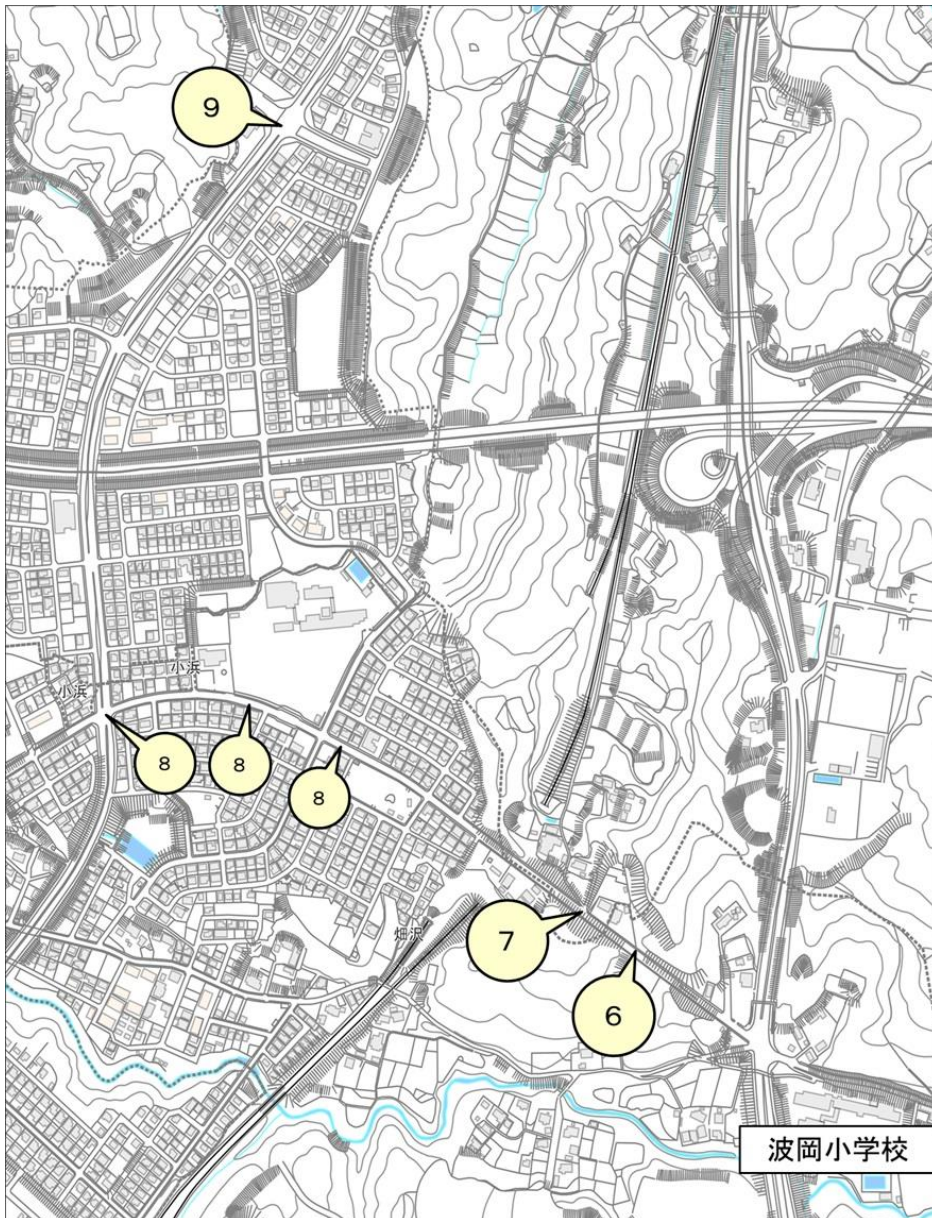
⑦ 波岡小学校

番号	危険な状況	点検結果	区分	実施状況 ハード対策	実施状況 ソフト対策
1	交通量が多く、速度超過している車も多い。多数の児童が横断するため、横断歩道はあるが、とても危険な状態である。	<ul style="list-style-type: none"> <li>・信号機の設置検討</li> <li>・道路幅員の拡幅検討</li> </ul>	市道	<ul style="list-style-type: none"> <li>・信号機の設置を検討中</li> <li>・新火葬場周辺市道整備事業により道路幅員の拡幅工事実施予定</li> </ul>	<ul style="list-style-type: none"> <li>・職員、保護者、ボランティアによる見守りと通学指導</li> </ul>
2	道路の幅や歩道の幅が狭いにもかかわらず、制限速度を超過して走行する車が多い。	<ul style="list-style-type: none"> <li>・歩道部分へ越境している雑草、雑木の伐採</li> <li>・道路改良（歩道拡幅・線形変更）の整備を検討</li> </ul>	市道	<ul style="list-style-type: none"> <li>・雑草、雑木の伐採を実施済み</li> <li>・新火葬場周辺市道整備事業により工事実施予定</li> </ul>	<ul style="list-style-type: none"> <li>・職員、保護者、ボランティアによる見守りと通学指導</li> <li>・警察による取り締まり</li> </ul>
3	時期によっては、歩道に樹木や草が覆いかぶさり、通行の妨げになっている。	<ul style="list-style-type: none"> <li>・歩道部分へ越境している雑草、雑木の伐採</li> </ul>	市道	<ul style="list-style-type: none"> <li>・雑草、雑木の伐採を実施済み</li> </ul>	
4	歩道のガードレールのない部分があり、危険。	<ul style="list-style-type: none"> <li>・道路改良（歩道拡幅・線形変更）の整備を検討</li> </ul>	市道	<ul style="list-style-type: none"> <li>・新火葬場周辺市道整備事業により工事実施予定（令和8年度中に完了予定）</li> </ul>	<ul style="list-style-type: none"> <li>・職員、保護者、ボランティアによる見守りと通学指導</li> </ul>

5	交差点付近で横断歩道はあるが、歩行者用の信号がないため、危険。見通しが悪いにもかかわらず、車がスピードを落とさずに走行するため、児童が横断するのに危険。	<ul style="list-style-type: none"> <li>・信号機の設置検討</li> </ul>	市道		<ul style="list-style-type: none"> <li>・職員、保護者、ボランティアによる見守りと通学指導</li> </ul>
6	万年工業の資材置き場の柵（フェンス）が歩道に倒れ掛かっている、通行の妨げになっている危険。	<ul style="list-style-type: none"> <li>・土地所有者へ管理の注意喚起</li> </ul>	市道	<ul style="list-style-type: none"> <li>・土地所有者に対し、管理の注意喚起を実施済み</li> </ul>	
7	歩道に樹木や草が覆	<ul style="list-style-type: none"> <li>・土地所有者へ歩道</li> </ul>	市	<ul style="list-style-type: none"> <li>・土地所有者に</li> </ul>

いかぶさり、通行の妨げになっている。	部分に越境している樹木伐採を依頼  ・斜面に転落の危険性がある倒木等がないか調査	道	対し、越境している樹木の伐採を依頼済み	
8	歩道のガードレールのない部分があり、危険。	・ガードレールの設置検討	市道	・検討の結果、ガードレールの設置は見送り	・職員、保護者、ボランティアによる見守りと通学指導
9	横断歩道はあるが、車線が多く、交通量も多い。信号機がなければ横断は非常に危険な状態である。	・信号機の設置検討	市道		・職員、保護者、ボランティアによる見守りと通学指導

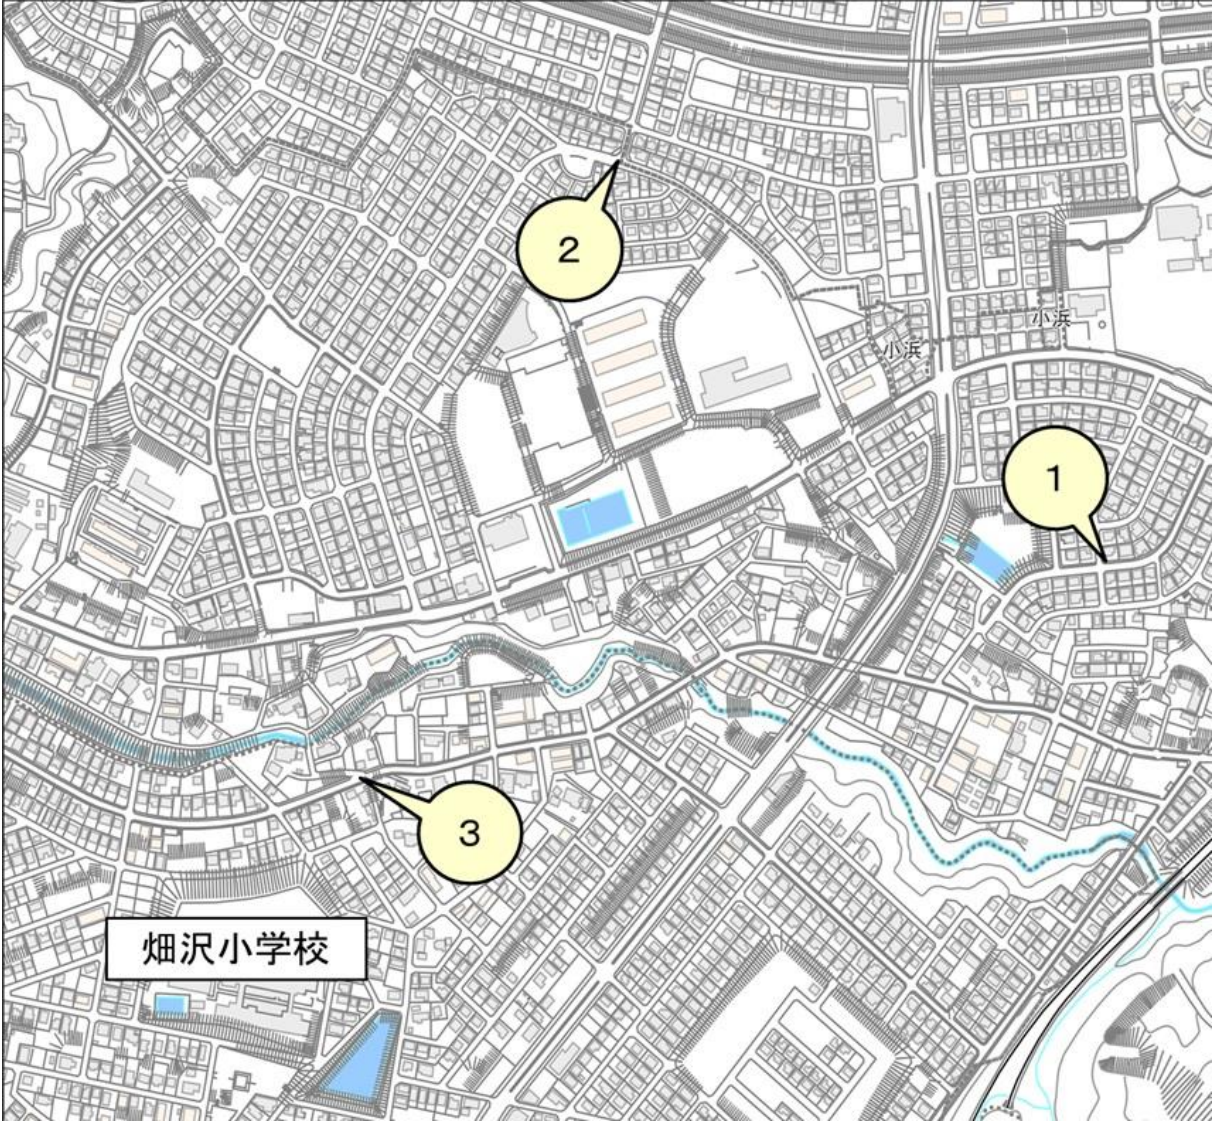
⑧ 畑沢小学校

番号	危険な状況	点検結果	区分	実施状況 ハード対策	実施状況 ソフト対策
1	畑沢中学校へ続く道に出る十字路がカーブになっているため、車が走ってくる場所緒が見えにくく、車からも児童が見えにくい。	・路面標示の引き直し	市道	・路面標示の引き直し実施済み	
2	畑沢バスターミナル近くのT字路は、交通量が多いにも関わらず、横断歩道が無く、道路標示も消えかかっている。	・横断歩道の設置検討 ・横断歩道の設置状況に応じて外側線とガードレールの変更を検討	市道		・ボランティアによる見守りと通学指導
3	くじら橋へ続く鋭角の道の手前は、横断する児童が多く危険である。	・外側線の引き直し	市道	・外側線の引き直しを実施済み	・ボランティアによる見守りと通学指導

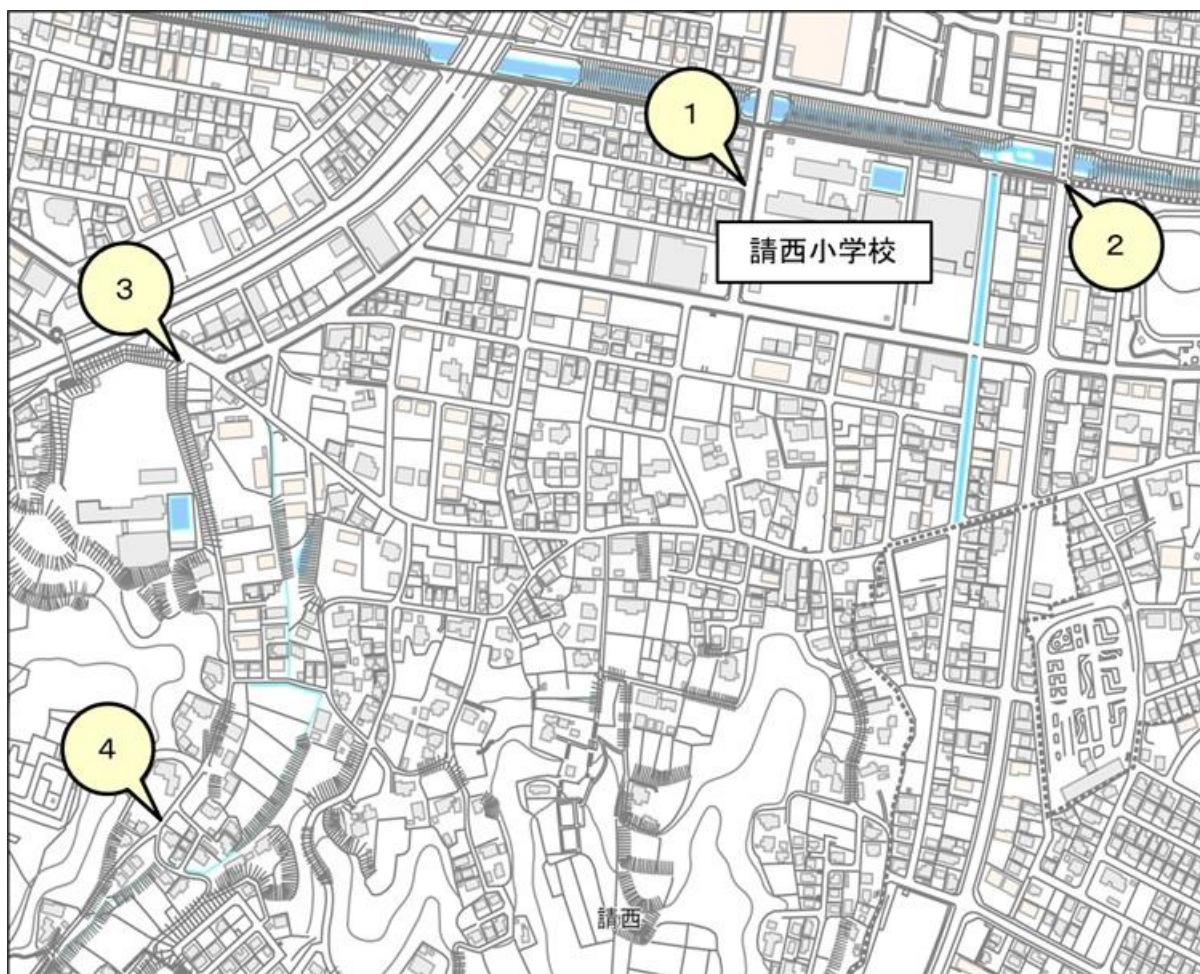
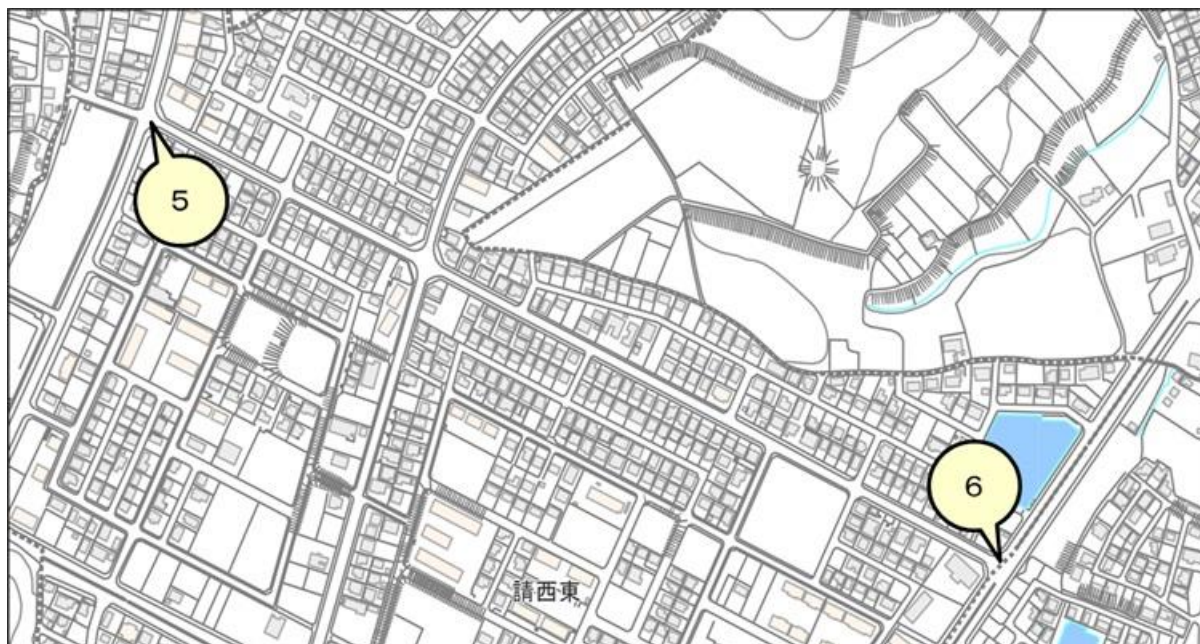
⑨ 請西小学校

番号	危険な状況	点検結果	区分	実施状況 ハード対策	実施状況 ソフト対策
1	信号があるT字路。正門前のため児童が多い。停止線や横断歩道が消えかけているため、児童が横断歩道を横断する際に危険がある。	・横断歩道、停止線の引き直し	市道	・横断歩道、停止線の引き直し（令和8年度実施予定）	
2	信号がない交差点。交通量が多い。横断歩道が消えかけているため、児童が道路を横断する際に危険がある。	・ダイヤモンドの引き直し	市道	・ダイヤモンドの引き直し（令和8年度実施予定）	・ボランティアによる見守りと通学指導
3	歩道がせまく、車の交通量が多い。児童が横断時に危険がある。	・学校およびボランティアによる見守りと通学指導	市道		・学校およびボランティアによる見守りと通学指導
4	道幅がせまく見通しも悪いが、車の交通量が多く危険である。	・スクールゾーンの路面標示を設置 ・用水路への転落防止として、オレンジポールまたは蓋を設置	市道	・スクールゾーンの路面標示を設置済み ・転落防止柵を設置済み	・ボランティアによる見守りと通学指導
5	信号がない交差点。交通量が多く、南北に速度の速い車が行きかう。また、速度を出して横断する自転車の中学生がいる。児童生徒が道路を横断する際に危険がある。	・横断歩道、停止線、ダイヤモンドの引き直し ・信号機の設置検討	市道	・横断歩道、停止線、ダイヤモンドの引き直し（令和8年度実施予定）	・学校とボランティアによる見守りと通学指導

6	<p>主要地方道木更津末吉線上の信号がない交差点。大きな道路で交通量がとても多い。請西小、鎌足小の学区の境目で、学区外から通学する児童の横断に保護者が苦慮している。地域から複数回の要望あり。</p>	<ul style="list-style-type: none"> <li>・ 信号機設置の検討</li> <li>・ 道路標識の補修</li> </ul>	<p style="text-align: center;">県道</p> <p>信号機設置を検討中</p> <ul style="list-style-type: none"> <li>・ 道路標識の補修（令和8年度実施予定）</li> </ul>	<ul style="list-style-type: none"> <li>・ 保護者の付き添いによる安全確保</li> </ul>
---	---	---	---	---
