木更津市公共施設等個別施設計画

(郷土博物館 金のすず)

令和 7年 3月

木更津市

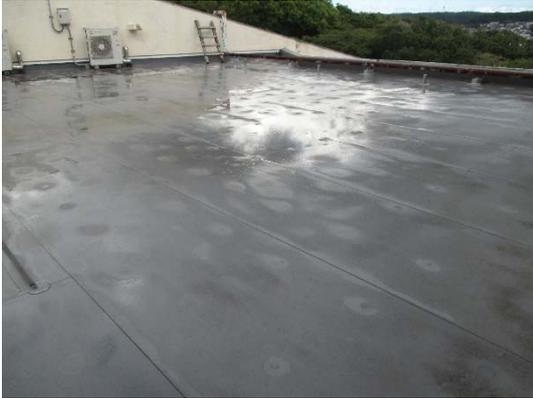
屋上防水の状態
屋上防水は良好な状態

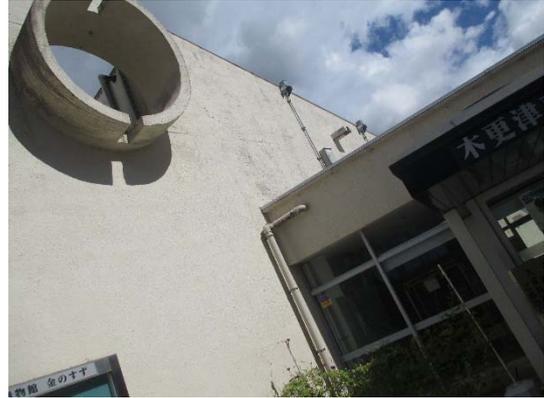
外壁のクラック
外壁は経年による汚れが散見されるが、早急な補修等を要する程、劣化は進行していない

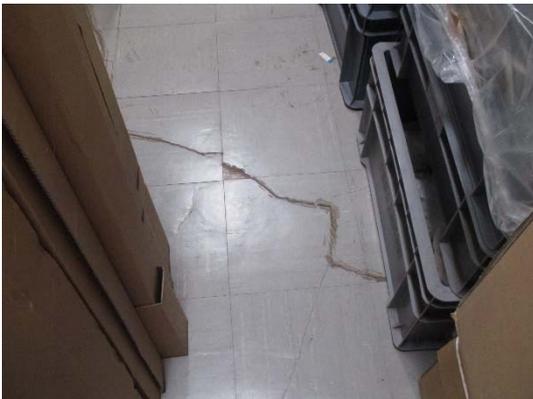
床面Pタイル劣化
壁面や床面に細かなクラックが散見されるが、早急な補修等を要する程ではない

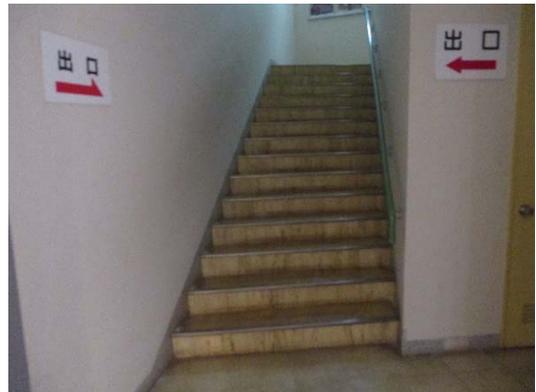
階段のバリアフリー化状況
リフト設置を検討中

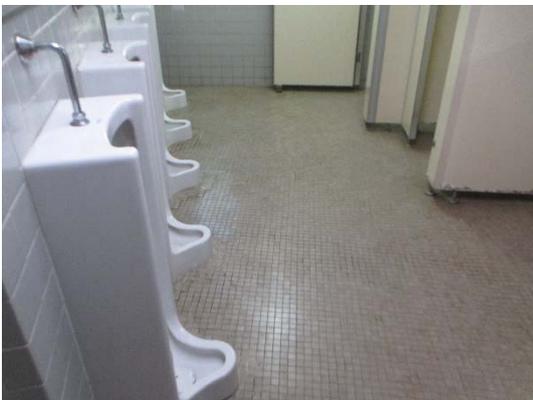
トイレドライ化未着手
将来的に施設継続使用時のハード面課題

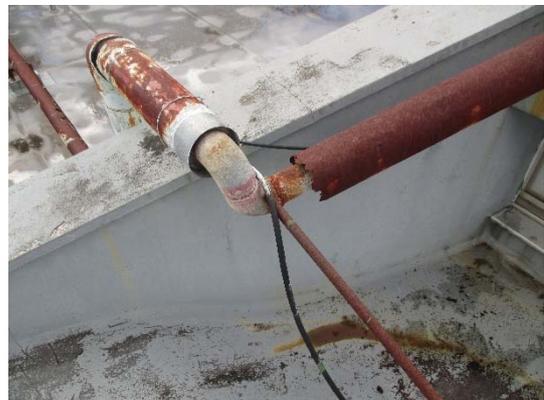
給水管老朽化（要交換）
給排水管の一部に、要交換箇所あり（屋上への配管）

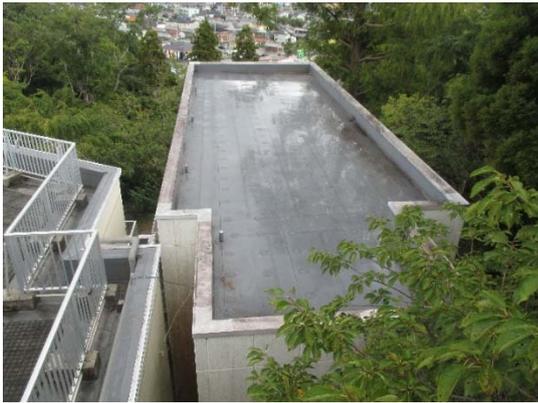
屋上防水の状態
目視の範囲内では良好

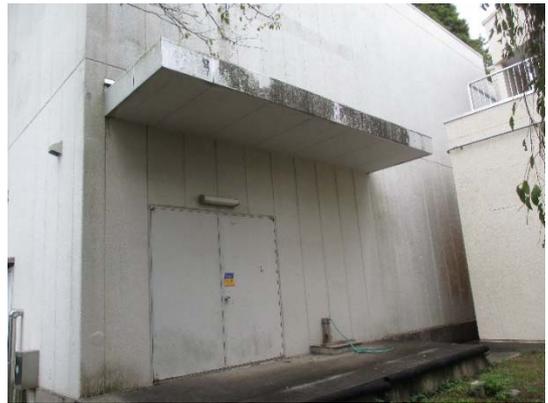
外壁の状態
やや汚れが目立つが良好な状態

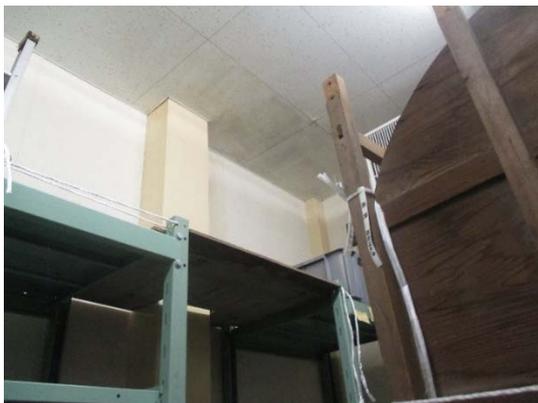
収蔵庫内①
天井板に雨漏りが疑われる痕跡

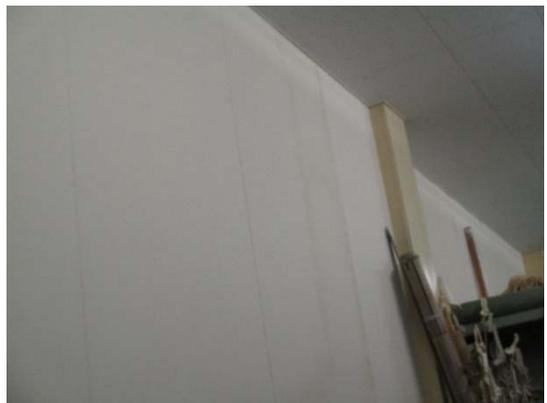
収蔵庫内②
雨漏りかどうかの要調査

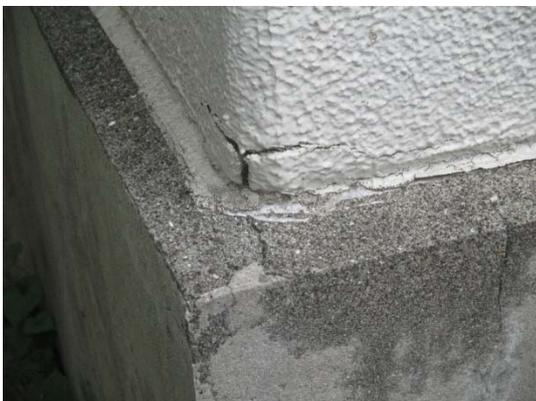
物品搬入口①
小さなクラック

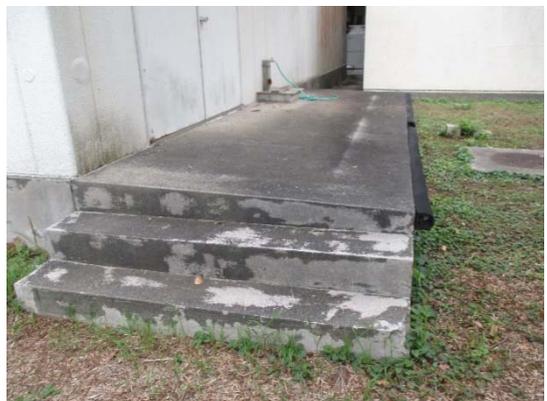
物品搬入口②
コンクリートの劣化が進行中

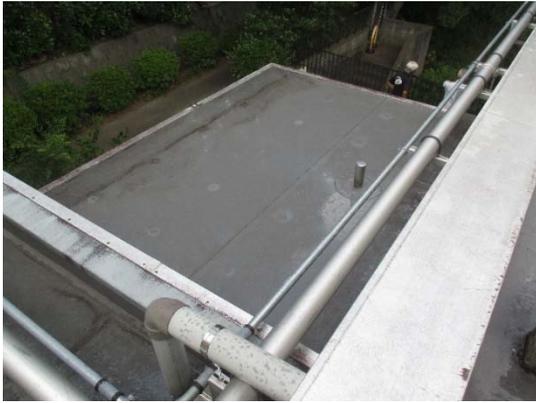
屋根防水
目視の範囲では良好

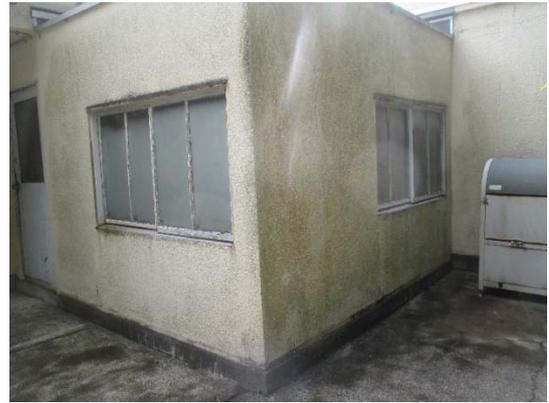
外壁
本館と同程度、塗装が劣化

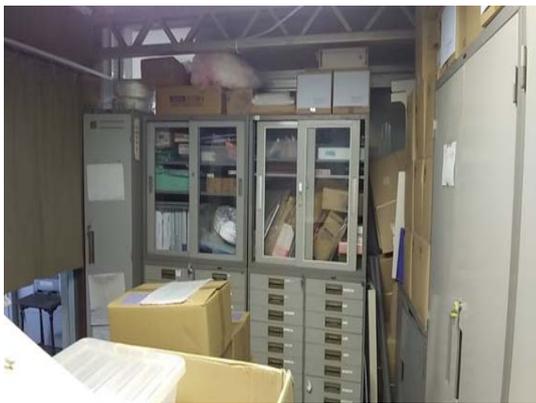
内部①
異常等は見受けられない

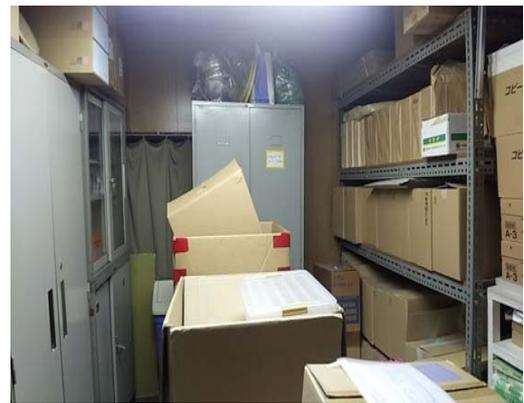
内部②
異常等は見受けられない

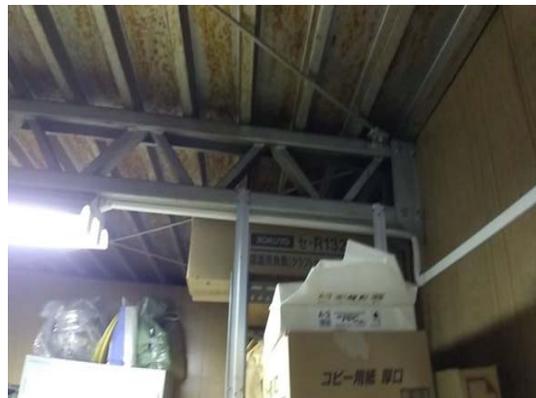
内部③
異常等は見受けられない

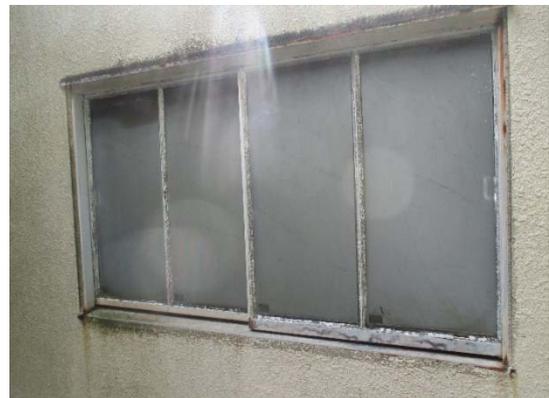
外部開口部（窓）
倉庫の窓のみ、スチールサッシが使われている

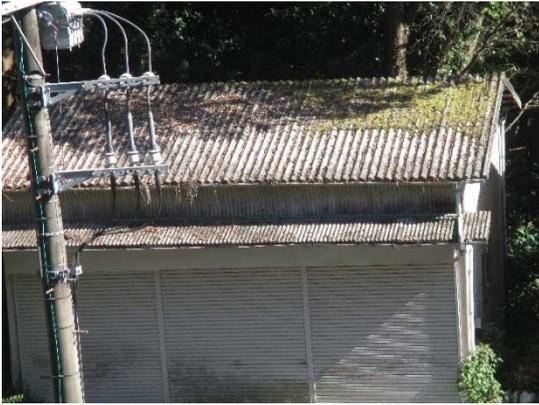
屋根
コケや雑草で覆われつつあり、早急に要対応

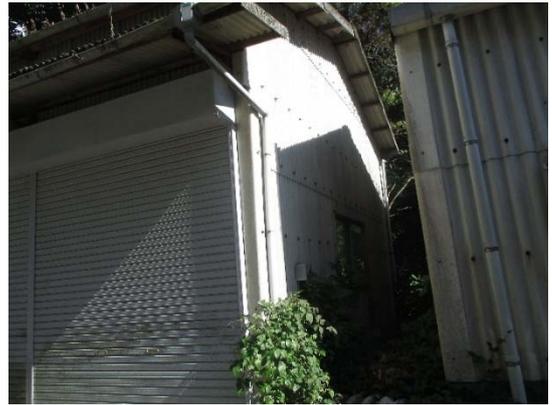
外壁①
機能面での異常は見受けられない

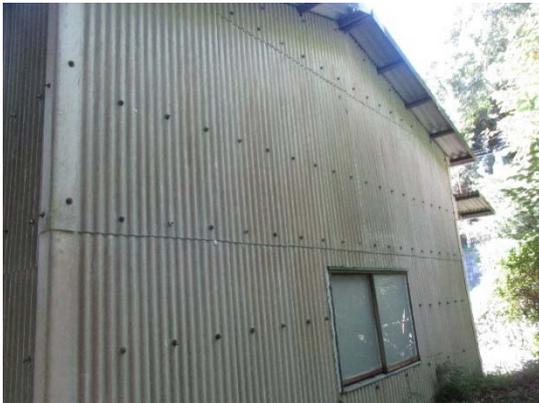
外壁②
機能面での異常は見受けられない

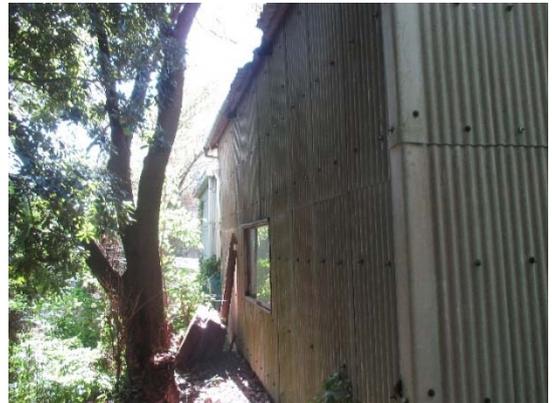
外壁③
機能面での異常は見受けられない

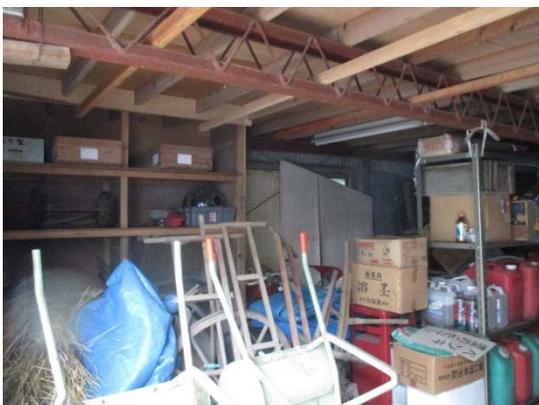
内部①
市へ移管後公用車がないため、倉庫として利用中

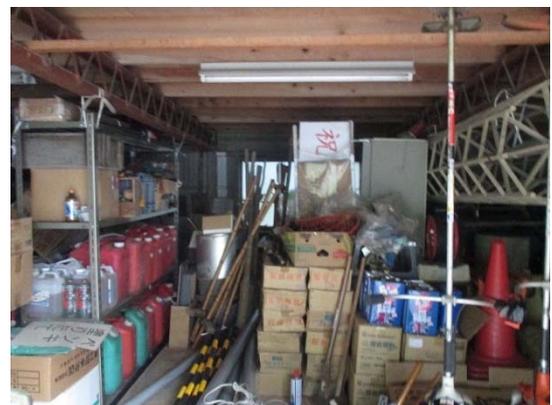
内部②
市へ移管後公用車がないため、倉庫として利用中

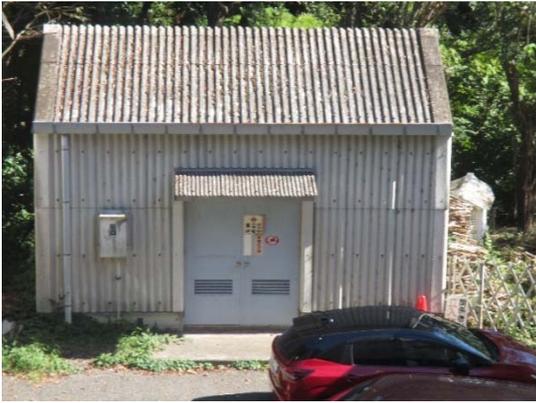
屋根・外壁①

機能的な異常は見受けられない

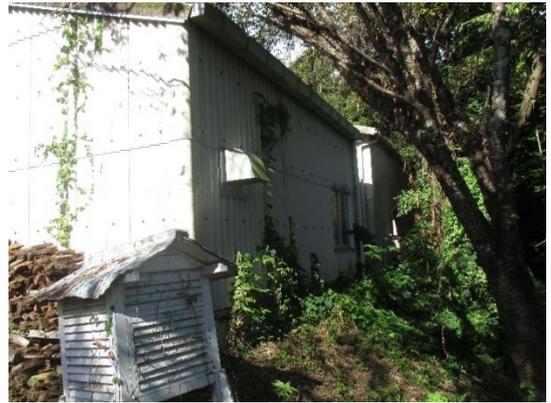
屋根・外壁②

機能的な異常は見受けられない

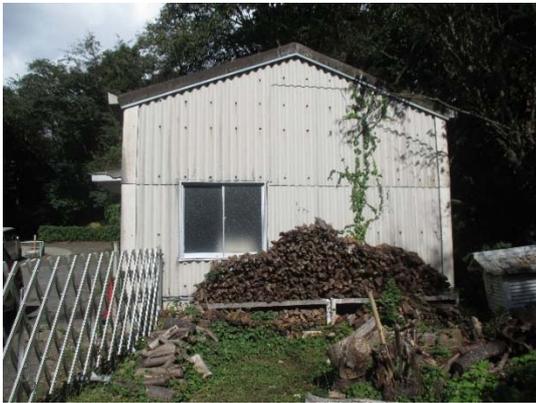
屋根・外壁③

機能的な異常は見受けられない

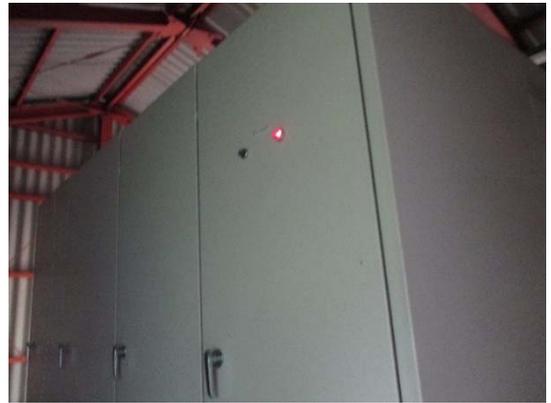
内部①

キュービクルの異常はない

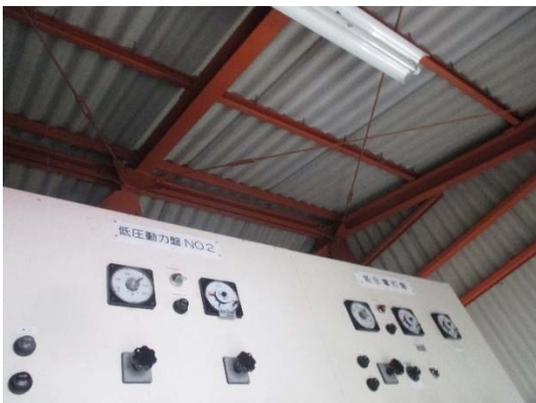
内部②

キュービクルの異常はない

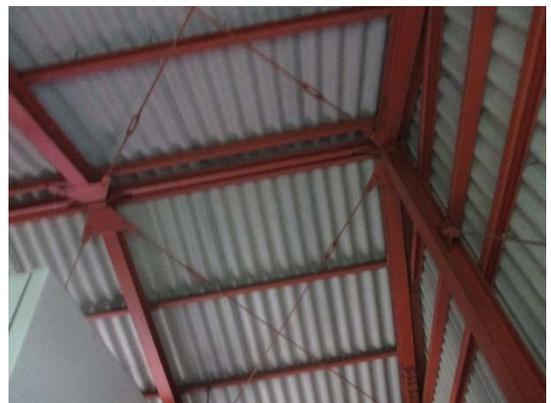
内部③

内部からの天井の状態は異常なし
