# オスプレイの安全性について (住民説明会補足説明資料)

防 衛 省  
2019. 6

# 沖縄における米海兵隊MV-22オスプレイの不時着水事故について

# 豪州における米海兵隊MV-22オスプレイの着艦中の事故について

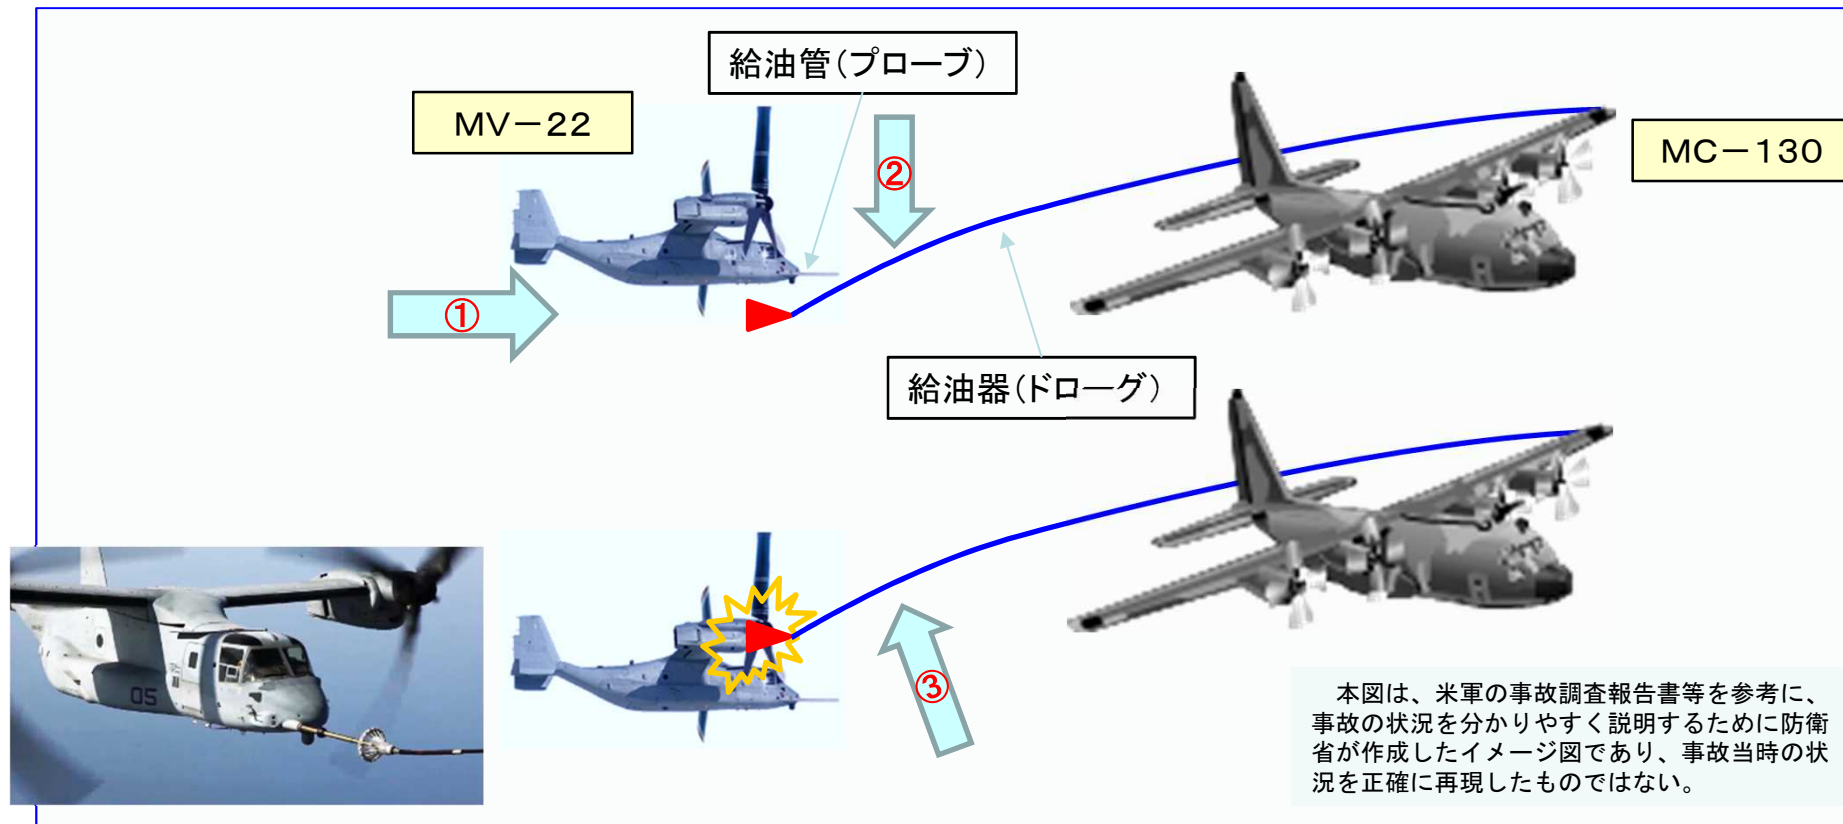
- 公表日：平成29年9月11日(月)
- 同報告書及び米側の説明によれば、本件事故の原因は、**困難な気象条件下で空中給油訓練を行った際のパイロットのミス**であるとされている。
- オスプレイのパイロットは、飛行訓練及び空中給油活動を行う有効な資格を有していた。パイロットと搭乗員は、本件事故の前夜に少なくとも12時間の休息をとっており、事故につながる疲労やストレスの兆候はなかった。
- オスプレイは、MC-130のドローグへの接続が何度か不調に終わった後、最後に接続を試みた際、**①オスプレイのパイロットは出力を上げ過ぎたことに気づき、直ちに出力を下げたが、MC-130との正常な距離を保つことができず、その後、②ドローグが下降し、③その後上昇して右方に動き、**オスプレイの右のプロペラと接触した。
- 回収されたフライト・データによると、機体の不具合又は整備不良が本件事故の要因となる兆候はなかった。

- ① 有明海を含む佐賀県上空で空中給油訓練を実施せず  
→ 東京湾を含む千葉県上空で空中給油訓練を実施せず
- ② 空中給油に関する資格制度の検討
- ③ まずは空中給油以外の基本操縦を徹底して習得
- ④ 安全管理を確実にする教育訓練の実施
- ⑤ 連携要領の確立（陸自オスプレイの搭乗員同士／陸自オスプレイと空自給油機）
- ⑥ 精度の高い気象データの提供の徹底
- ⑦ 整備員・搭乗員による飛行前後の点検の徹底

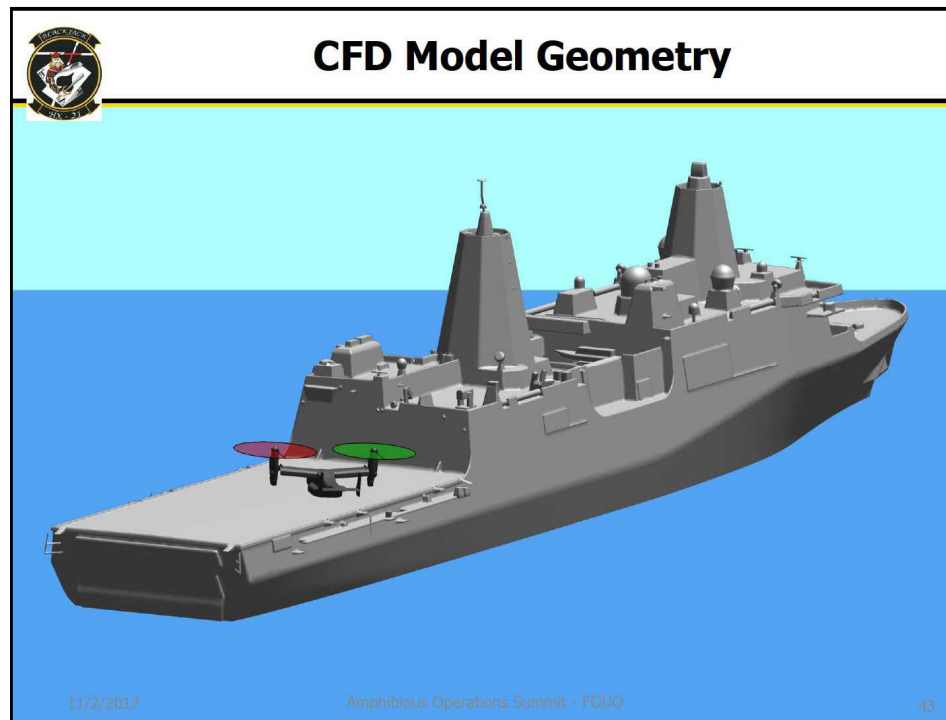
- 公表：平成30年5月
- 同報告書及び米側の説明によれば、本件事故の原因は、着艦の際にオスプレイ自体の吹きおろし（ダウンウォッシュ）が、輸送揚陸艦の船体に当たって跳ね返り、オスプレイのローター（回転翼）に戻ってきたことによるとされている。
- こうした状況は、機体の重さ、風速の低さ、甲板の低さなどの要因が重なったことにより発生した可能性がある。
- オスプレイの機体自体に問題はなく、すべての運用マニュアルの手順と制限に従っており、パイロットや搭乗員にも任務上の問題はなかった。

事故発生時の位置関係のイメージ（艦船の右後方から進入）

- ① 米軍の再発防止策を参考に陸自オスプレイの発着艦に関するマニュアル類を整備
- ② 有明海においては発着艦訓練を実施せず  
→ 東京湾においては発着艦訓練を実施せず
- ③ 発着艦に関する資格制度の確立
- ④ 発着艦以外の基本操縦を十分修得の上、発着艦訓練は段階的に実施
- ⑤ 安全管理を確実にする教育訓練の実施
- ⑥ 陸自オスプレイの搭乗員同士の連携要領および陸自オスプレイと海自艦艇の連携要領の確立
- ⑦ 発着艦を行う地点における海上風や波浪情報の入手の徹底
- ⑧ 整備員・搭乗員による飛行前後の点検の徹底

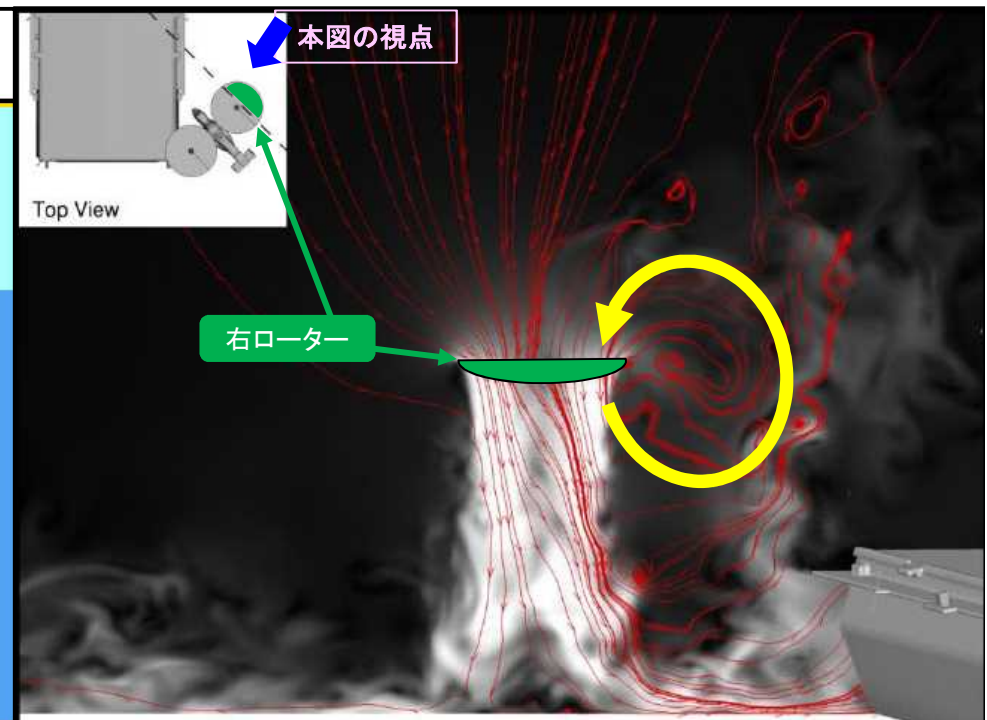
右ローター付近で再循環する吹きおろしのイメージ  
（米のシミュレーション結果に、防衛省が黄矢印等を加筆）
