2022年6月にカリフォルニアで発生したMV-22の事故に係る 事故調査報告書及び再発防止策の確認結果

1 事故概要等

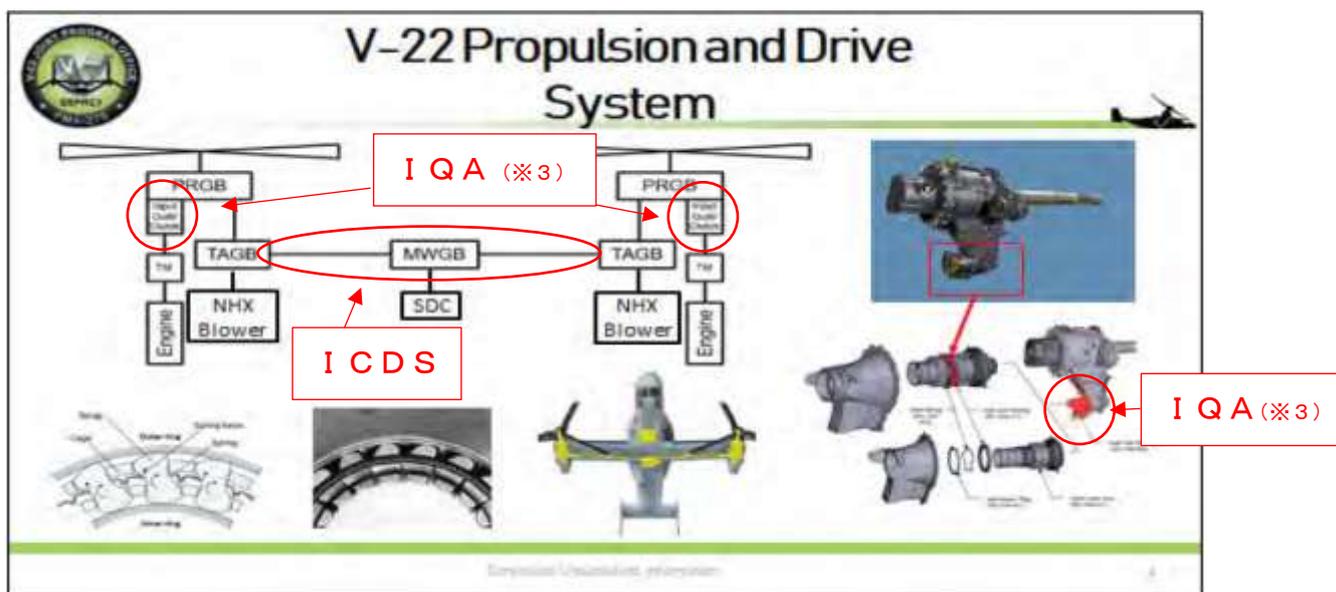
事故調査報告書を基に作成

その後、防衛省から米側に対し、今般の事故は、両方のエンジンにおいてハード・クラッチ・エンゲージメント（HCE（※1））が発生することにより、航空機の片側のエンジンから他方のローターへ動力を伝達する系統（ICDS（※2））が故障したため、右側のプロップローターが推力を失ったものの、左側のプロップローターは一定の推力を維持していたことから、左右のバランスが崩れて墜落したものであることを確認した。

（※1）プロペラとそのエンジンをつなぐクラッチが離れ、再結合する際に衝撃が発生する現象

（※2）Interconnect Drive System

（※3）Input Quill Assembly（クラッチに関連する部品）

2 米側の事故の再発防止策
