## 5.8 景観

## 5.8.2 予測及び評価の結果

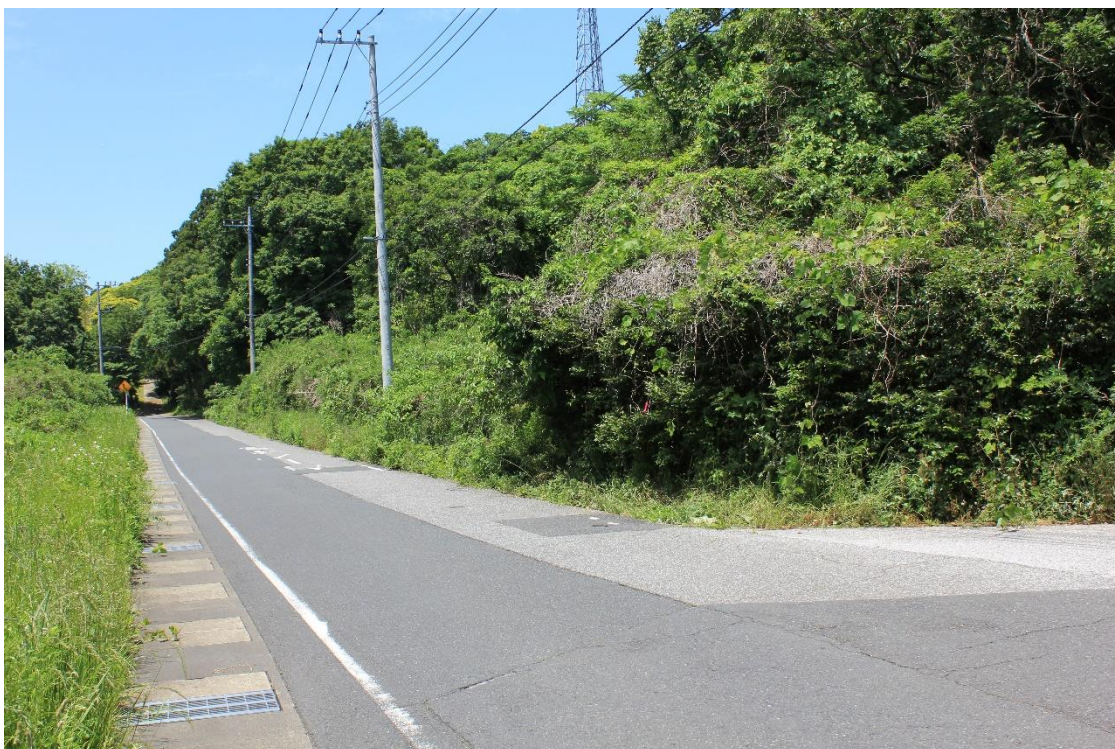
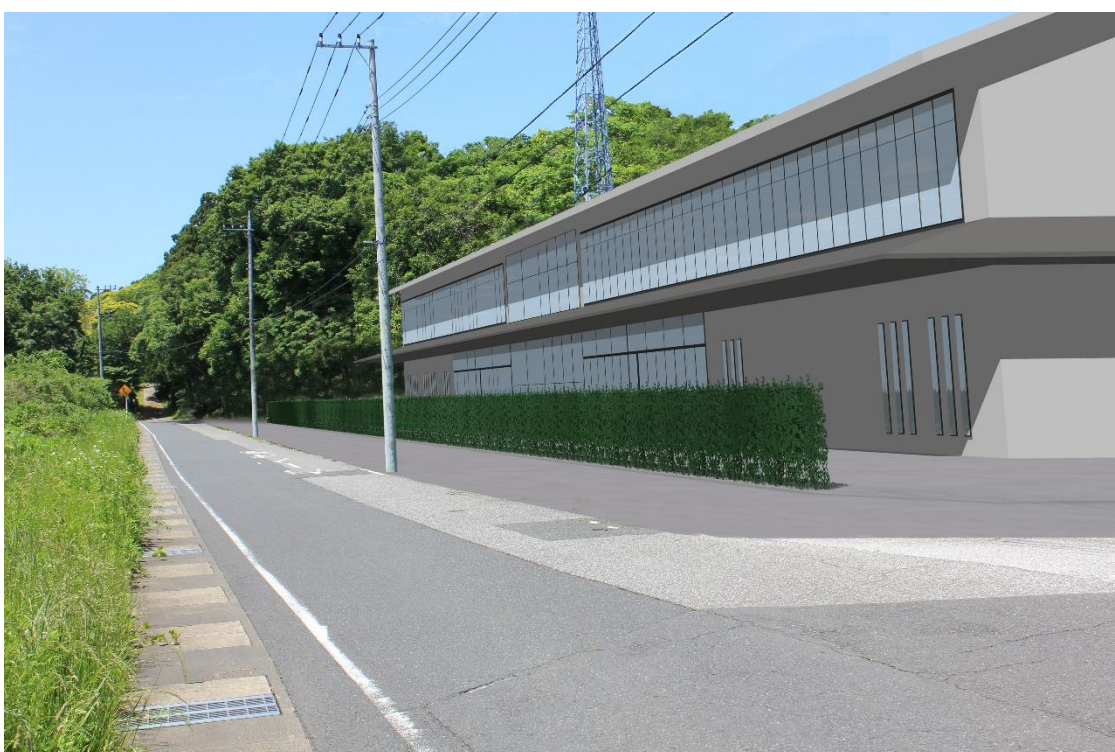
図5.8-2(1) 景観予測結果 (No.1 : 計画地南側)

主要な眺望点及び主要な眺望景観の状況は、図 5.8-2（上段）に示すとおり、No.1（計画地南側）、No.2（計画地南西側）は道路沿いの緑豊かな景観となっている。No.3（計画地北東側）は、現火葬場が一望でき、周囲は緑豊かな景観となっている。

新たな火葬場施設が出現するが、周囲の緑化により、既存の緑地と調和した景観が出現する。

主要な眺望点からの眺望景観を予測した結果は、図5.8-2に示すとおりである。
