# 火災事例

## 車両火災（改造行為）

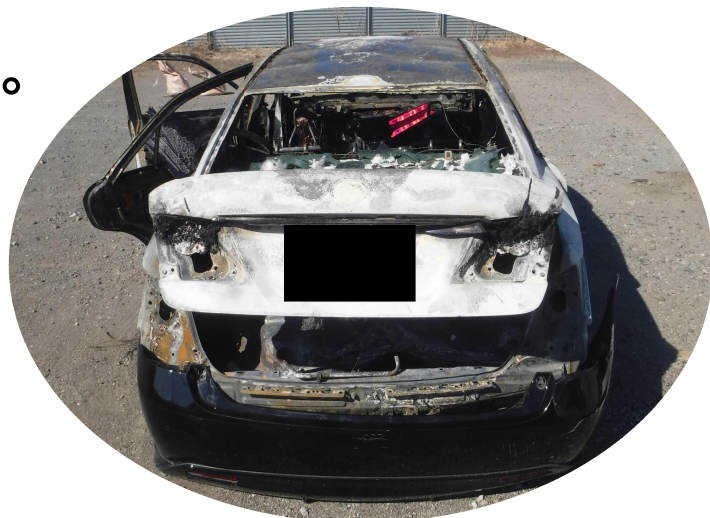
車両の改造により車高を下げていたため、燃料を供給するパイプが走行中に路面と接触して削れ、漏れた燃料が車体下部と道路の接触により発生した火花に引火し、出火したものです。

焼損した車両

- 安全を損なうような改造をしない。
- 専門業者による点検を定期的に受け、不具合を早期に発見する。
- 異常が発生したら速やかに安全な場所に停車し、状況を確認する。
